当社子会社いわき大王製紙におけるボイラ損壊事故後の対策について (第三報)

いわき大王製紙株式会社

自家発電設備 爆発事故調査報告書

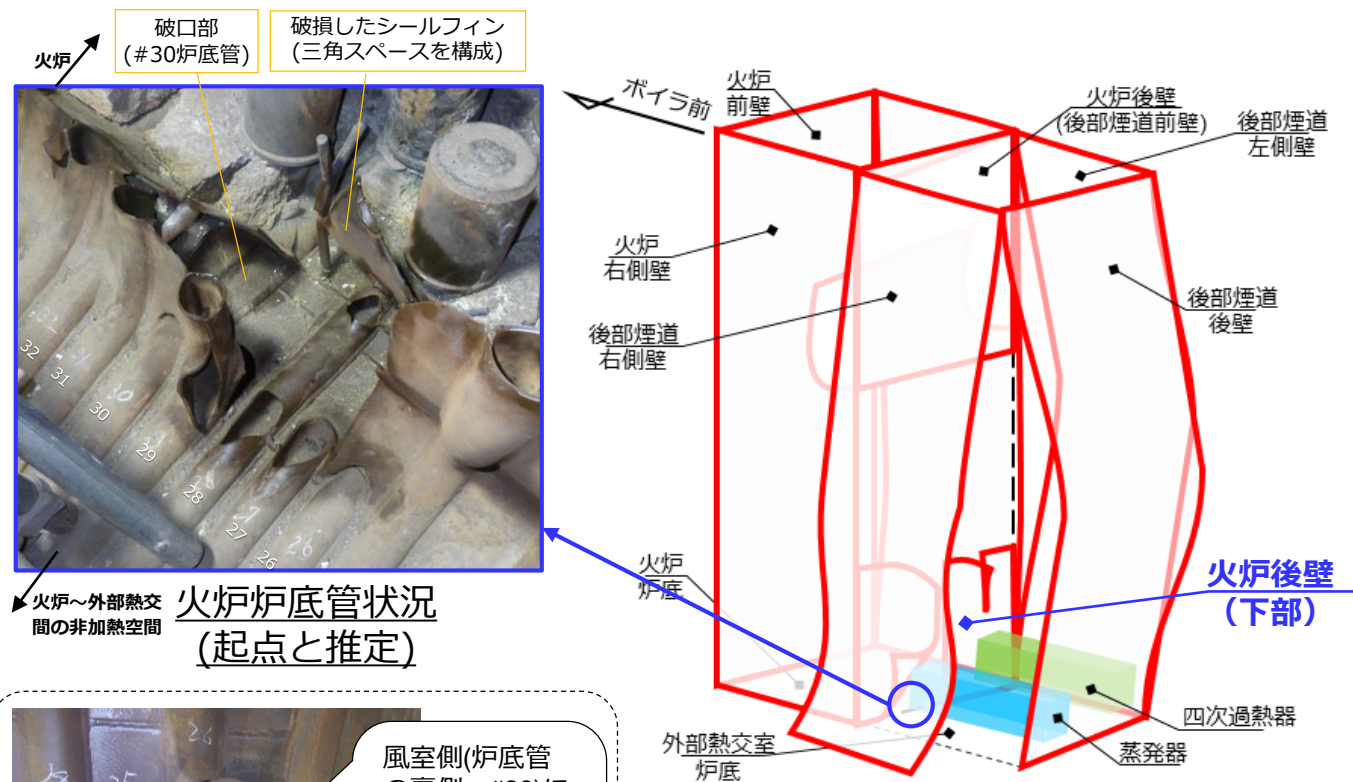
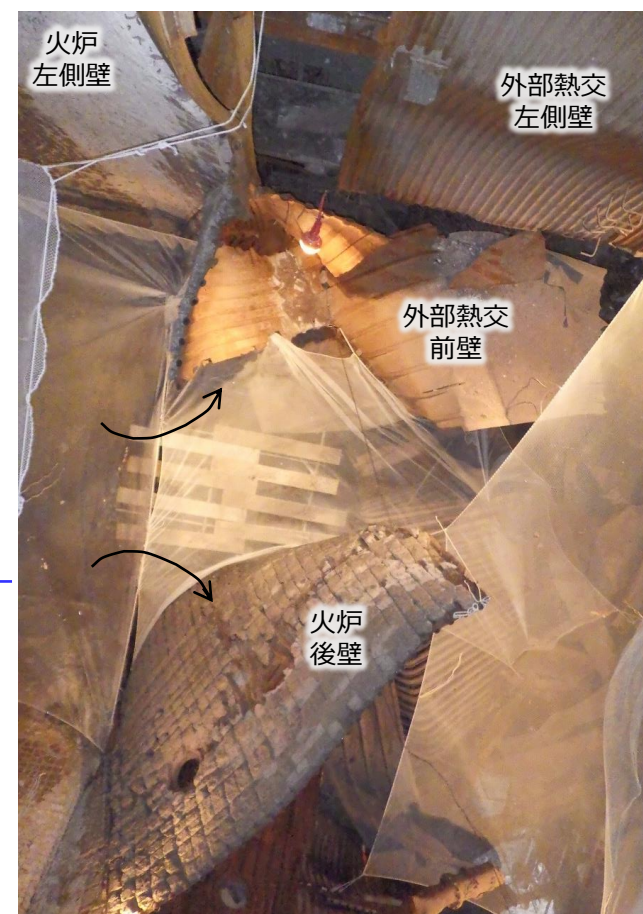
ボイラ変形状況概略図

- ・ 火炉後壁下部が外部熱交室側(ボイラ後側)へ大きく変形・破断しており、その方向に大きな力が作用した様相であり、炉底に近い部分での変形が最も顕著だった。
- ・ 爆発の影響による強制的破断部が大多数の中、内圧によって破口した形態の炉底管の#30(缶左から数えて30本目)を第一破口部と推定。

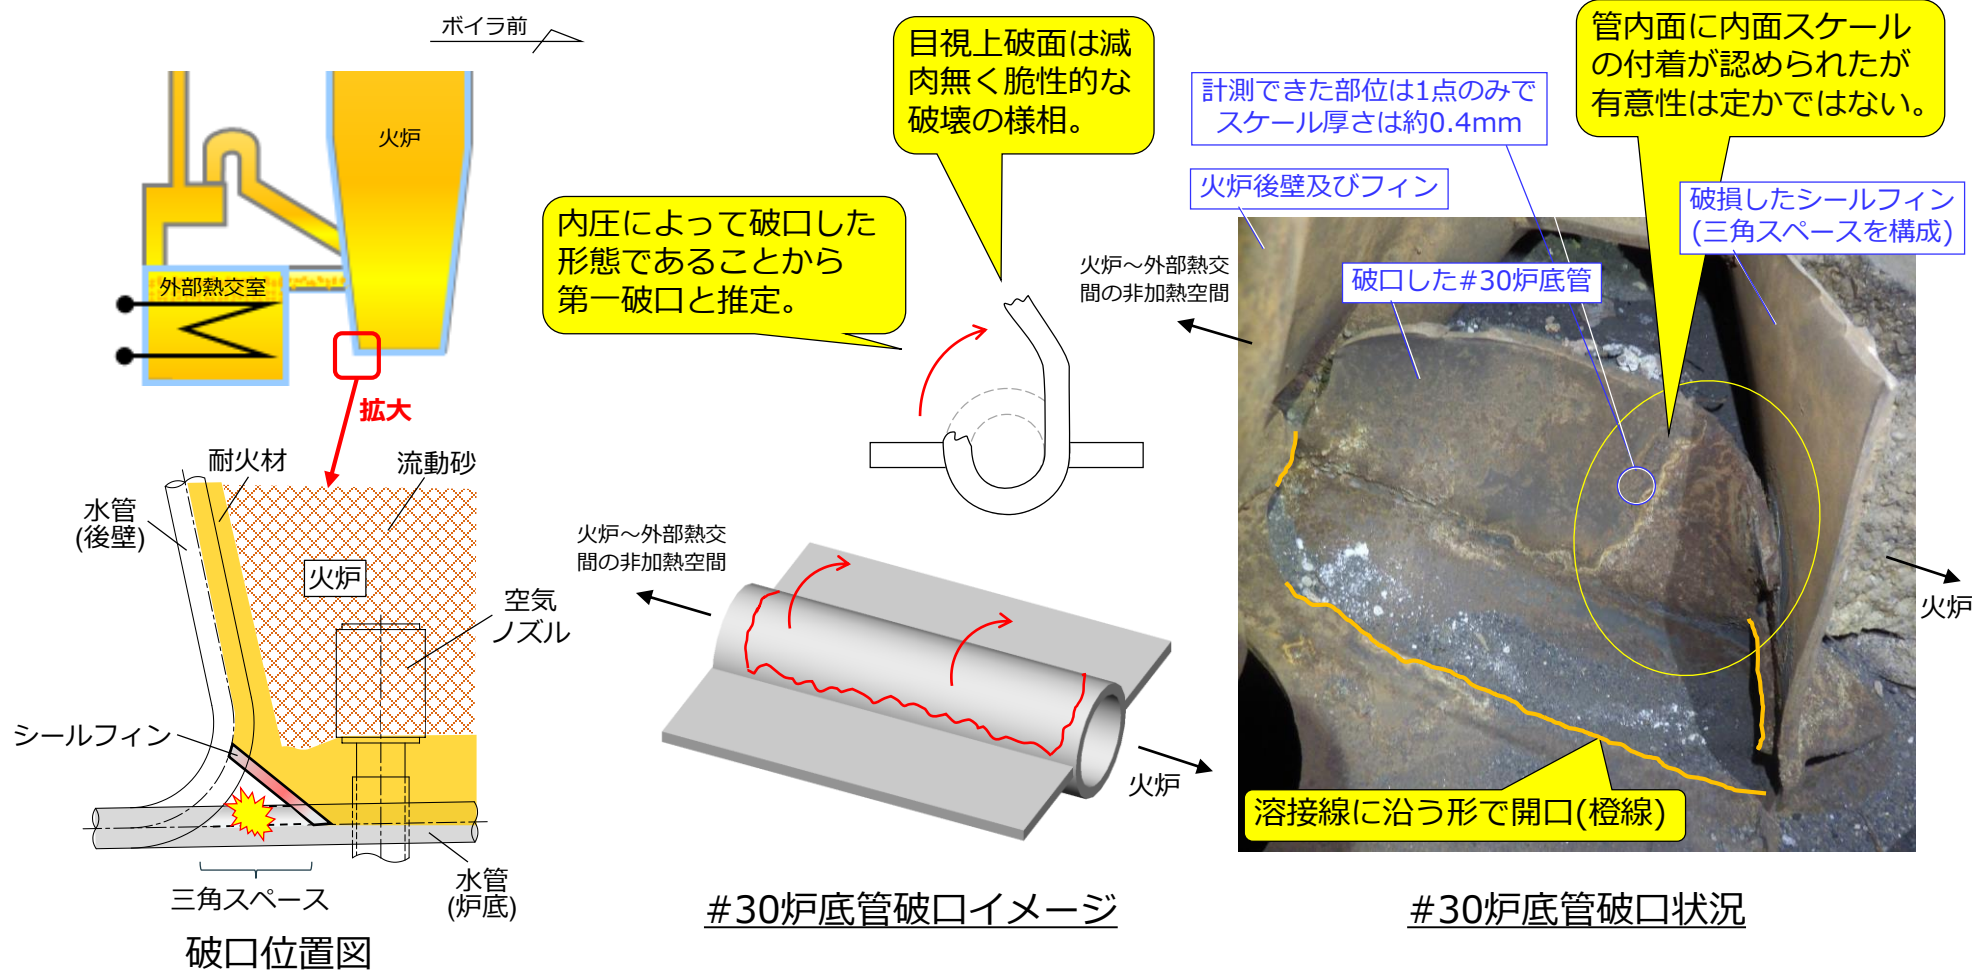
- ・ #30の破口部は三角スペースを構成するフィンの溶接部に沿う形で軸方向・周方向に開口。
- ・ 目視上、破面は減肉無く、脆性的な破壊の様相。
- ・ 管内面に内面スケールの付着が認められた。但し、爆発前に付着したものか不明。
- ・ #30の破口部は、シールフィンにより本来は砂もガスも到達しないスペース(三角スペース)内。

- ◎ 三角スペース用シールフィンを無くす (結果的に三角スペースも無くなる。)
- ◎ 内面スケール付着抑制 (クリープ損傷リスク回避)
- ◎ pH低下防止 (水素侵食リスク回避)
- ◎ 耐火材除去による水管への熱負荷上昇リスクを発生させない
(水素侵食、クリープ損傷、き裂リスク回避)

- ◎ 大量の水が保有熱量の多い流動材と一気に接触することを防止するために三角スペースを廃止

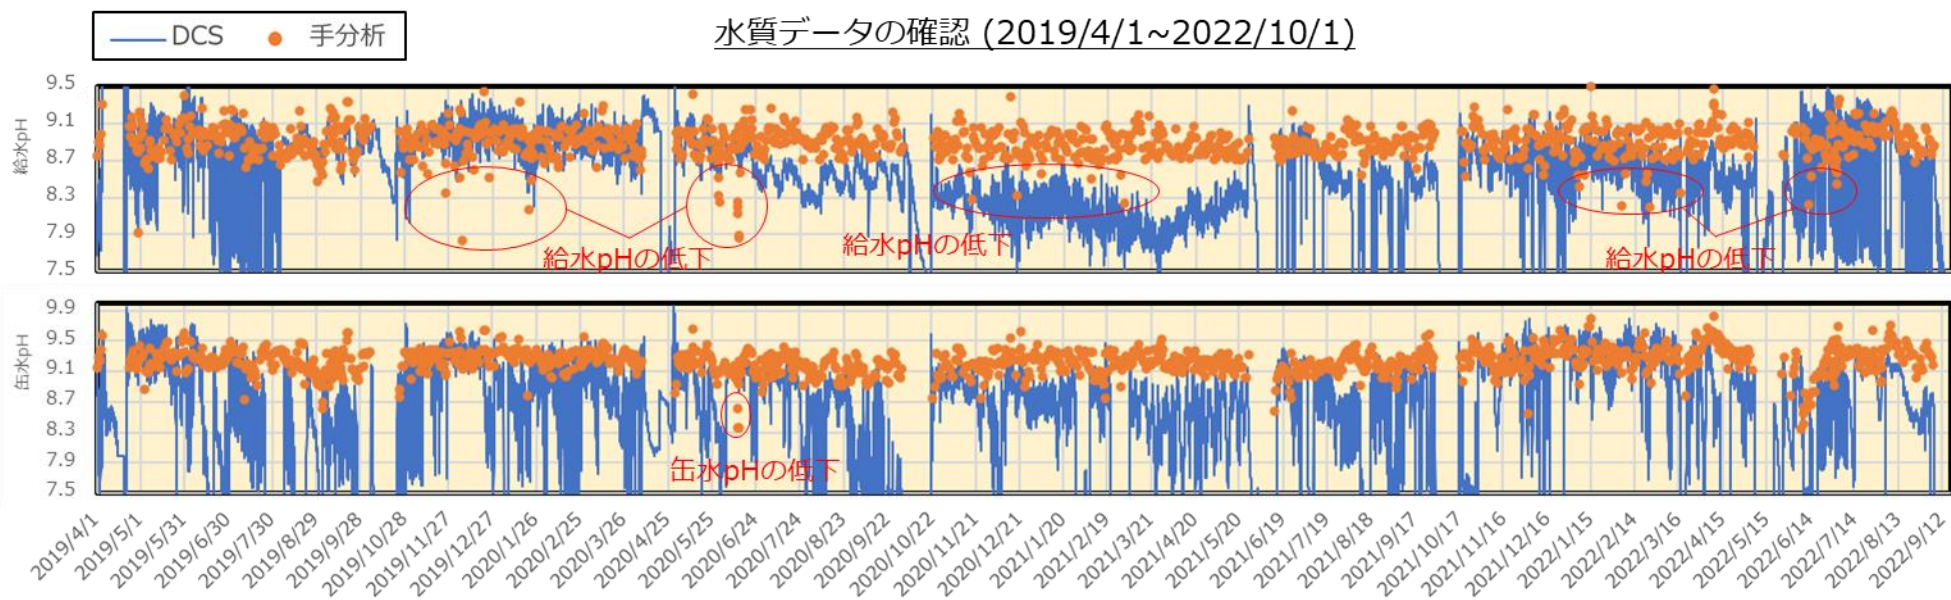
- 水質管理は、JIS B 8223の基準値に準じて管理していた。ボイラー給水、缶水のpHは下記グラフの通り基準値8.5を下回る状況があった。水質悪化による水素侵食による影響を類似部位で分析実施の結果、水素侵食の特徴は確認されなかった。
- いわき大王は、水質管理の面で、ボイラー給水、缶水のpH、電導度を、自社にて1日1回の手分析を実施。水質データの連続監視計器の指示値は、振れが大きいため、参考値としていた。計器の公正は、外注業者にて1回/2か月周期で実施。

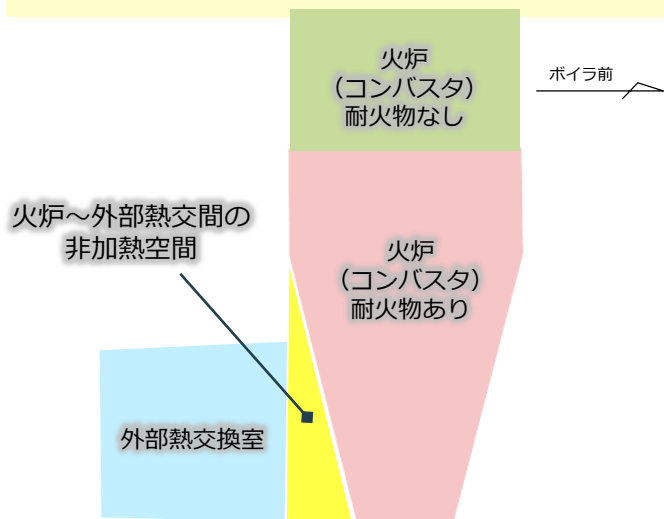
ボイラー側面概略図

- ・ 火炉の水管と耐火材のこれまでの保全点検状況
 - ▶ ボイラー稼働翌年の2009年4月より約6か月周期で定期修理を実施。6か月周期は、いわき大王にて運転状況により任意に設定した周期。
 - ▶ 定期修理時の保全点検内容は下記表のとおり。
 - ▶ 定期自主検査の解釈ならびに火力発電所の定期検査指針(火原協)に基づき点検しており問題なかった。
 - ▶ 事故発生4か月前の2022年5月が直近。次の結果であった。

水管：耐火物で覆われていない火炉上部の水管を点検。

水管は、摩耗しやすい部位は溶射膜で保護し、それ以外は裸管。

溶射膜は、膜厚測定を行い、減膜部は再補修。

裸管は、外観点検及び肉厚測定を行い、管理厚み以下の減肉はなかった。

耐火材：火炉前壁、後壁側の一部に浮き上がり、剥離を確認。部分補修実施。

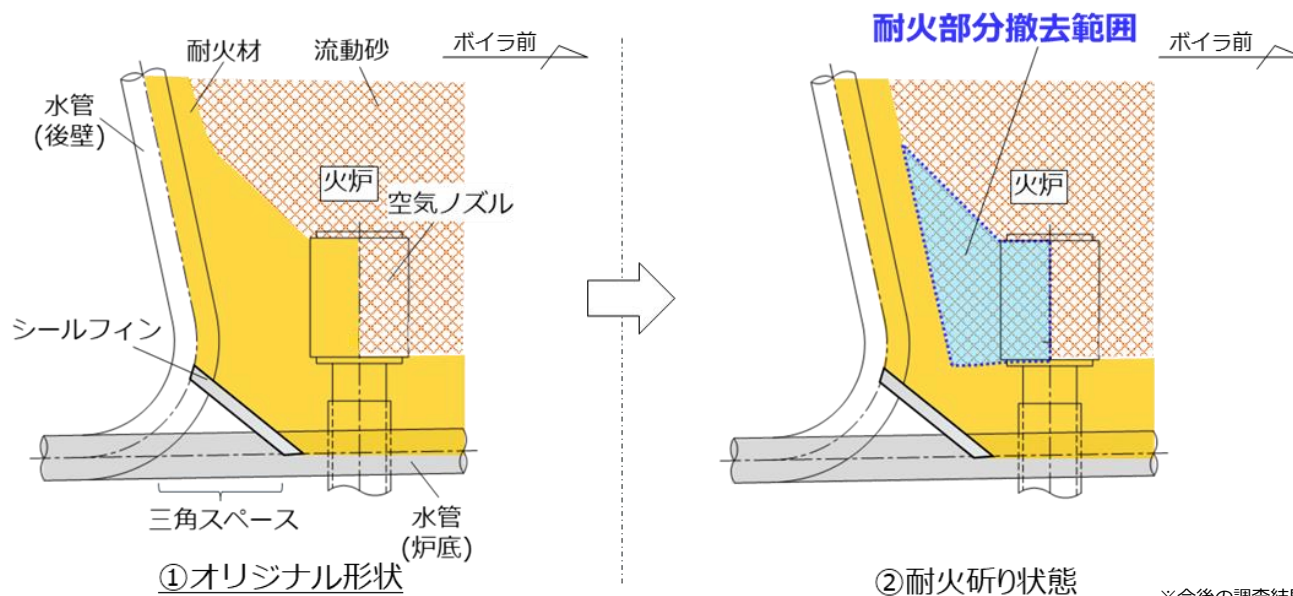
- 耐火材が設置されている空気ノズル更新の際、耐火材を除去しなければならない構造となっていた。いわき大王の判断でノズルを覆う部分の耐火材の一部を取り外していた。
- 三角スペースが図面に記載がなく、いわき大王はその存在を知らなかった。当初からの仕様を変える際、メーカーに確認しなかった。
- 三角スペース周辺の耐火材が脱落し、水管が露出した場合の影響を評価。入熱が過剰(炉内温度に晒された)となった場合でも、外部からの入熱が増加しただけではクリープ損傷が発生する温度帯には到達せず、破損に至る可能性は低い。
- 炉底管の内面スケールが厚く付着すると、伝熱阻害によりメタル温度が上昇する為、クリープ損傷が発生する可能性はあるが、今回の計測では、有意性は定かではない。

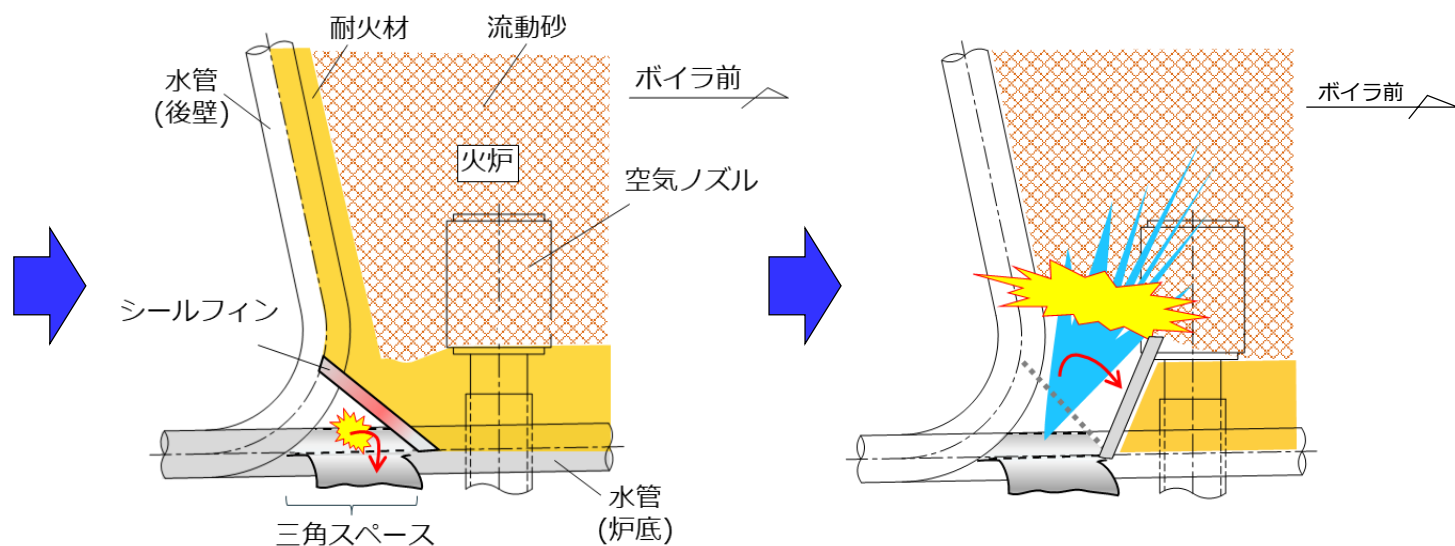
- ・ #30破口部の詳細分析は未実施のため、破口の原因は明確になっていないが、当該部の目視での点検結果などから、#30に破口が発生し、三角スペースという空間で一気に大きく開口することで**大量の漏洩水**が発生し、シールフィンを破壊して保有熱量の多い流動材と一気に接触したことで**水蒸気爆発**が発生、ボイラ損壊に至った可能性が高いと考えられた。

以下の事象が単独または複合して発生し得る状況となり**漏洩発生**

- ・ 水素侵食
- ・ クリープ損傷
- ・ き裂 (疲労)

一気に口を開くことのできる漏洩の条件が整い、
“三角スペース”内で破口
(大きく口を開いた為に大量の水が**漏水**)

大量の漏洩水がシールフィンを破壊し
保有熱量の多い流動砂と接触した為
火炉側での**水蒸気爆発**が発生し
火炉後壁を破断させた

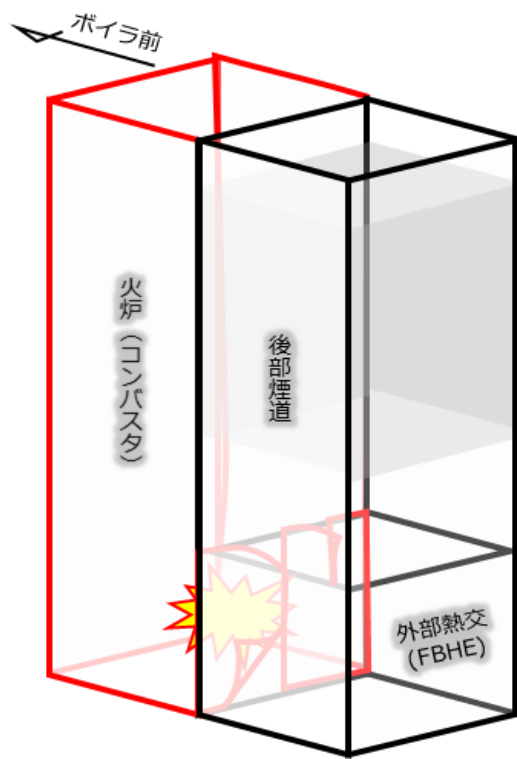
- ・ 火炉側で発生した**水蒸気爆発**を引き金として破断した、外部熱交室の水管からの**大量の水**が外部熱交室内の流動砂と接触し**水蒸気爆発**が発生、更なる損壊拡大に至った可能性が高いと推定。

火炉側の水蒸気爆発により
外部熱交室の水管を破断させ
二次漏洩が発生

- ◎ 外部熱交室周壁の水管構造(水管+耐火材構造)を、非耐圧構造(ケーシング/鉄板+耐火材構造)とする
- ◎ 外部熱交室内の蒸発器の非設置

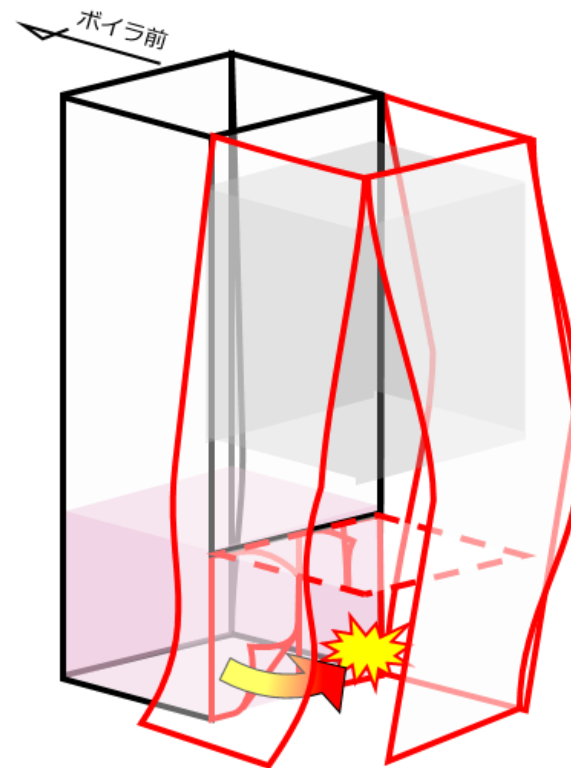
二次漏洩水と外部熱交室内の流動砂との接触により
外部熱交室内での**水蒸気爆発が発生**
(損壊拡大)
