富士工場における爆発・火災事故について(第8報) 事故調査報告書の補足事項について

荒川化学工業株式会社 富士工場
印刷インキ用樹脂製造棟
爆発火災事故調査報告書

2019年6月補足

荒川化学工業株式会社 富士工場
印刷インキ用樹脂製造棟 爆発火災事故調査委員会

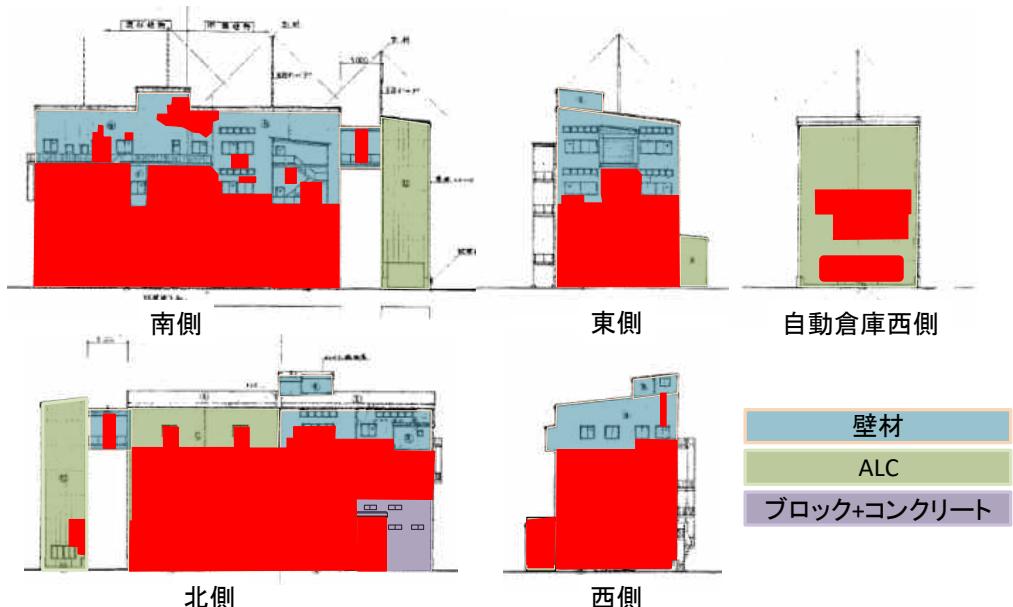
図32 当該製造棟の損壊状況（損壊箇所：赤色部分）

当該製造棟の損壊状況を図32に示す。当該製造棟の外観は、特に強度の低い壁材部の損壊が激しく、1~3階の大半の壁材・ALC部は屋外に向けて吹き飛んでいた（消火時の放水による損壊含む）。また、製造棟の南側・西側・北側の部位が焼損していた。

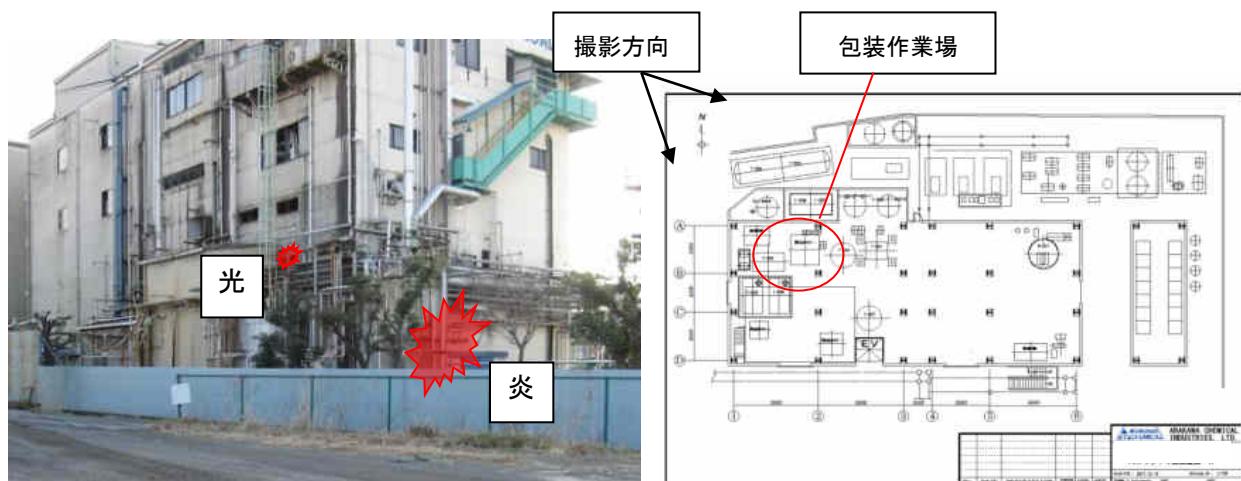
図 39 最初に炎と光が見えた場所（当該製造棟北西方向からの撮影）

今回の爆発・火災事故は、近隣情報（図 39）および当該製造棟 1 階東側で作業していた協力会社の社員の「西の方から火炎が迫ってきた。」との証言、当該製造棟 1 階のロジン変性フェノール樹脂の製品包装作業場周辺の機器（製品ホッパー、集じん機、タンク、ダクト、配管類）の損傷が著しい状況、当日のロジン変性フェノール樹脂やワニスの製造に関する反応は作業手順どおり行われており、設備にも異常はなく、製造釜内の原料や製品が燃えずにそのまま残っていたことから、当該製造棟 1 階の製品包装作業場付近で静電気による粉じん爆発が発生し、その火炎が当該製造棟内の危険物、可燃物に引火、類焼し、重大事故に発展したものと考えられる。事故原因の推定の詳細は 4. 2. 2 に記載する。

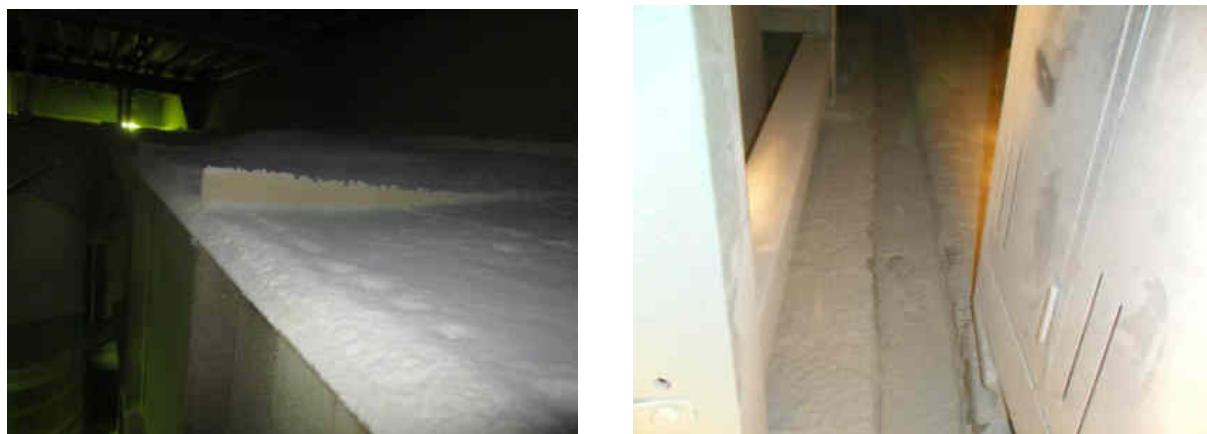
図 54 ロジン変性フェノール樹脂の包装作業場周辺の粉じん堆積状態（2016 年 11 月撮影）
(左 : ホッパー上の粉じん 右 : タンク間の床の粉じん)

写真より粉じんは少なくとも約 35mm の厚みで堆積していたと考えられる。

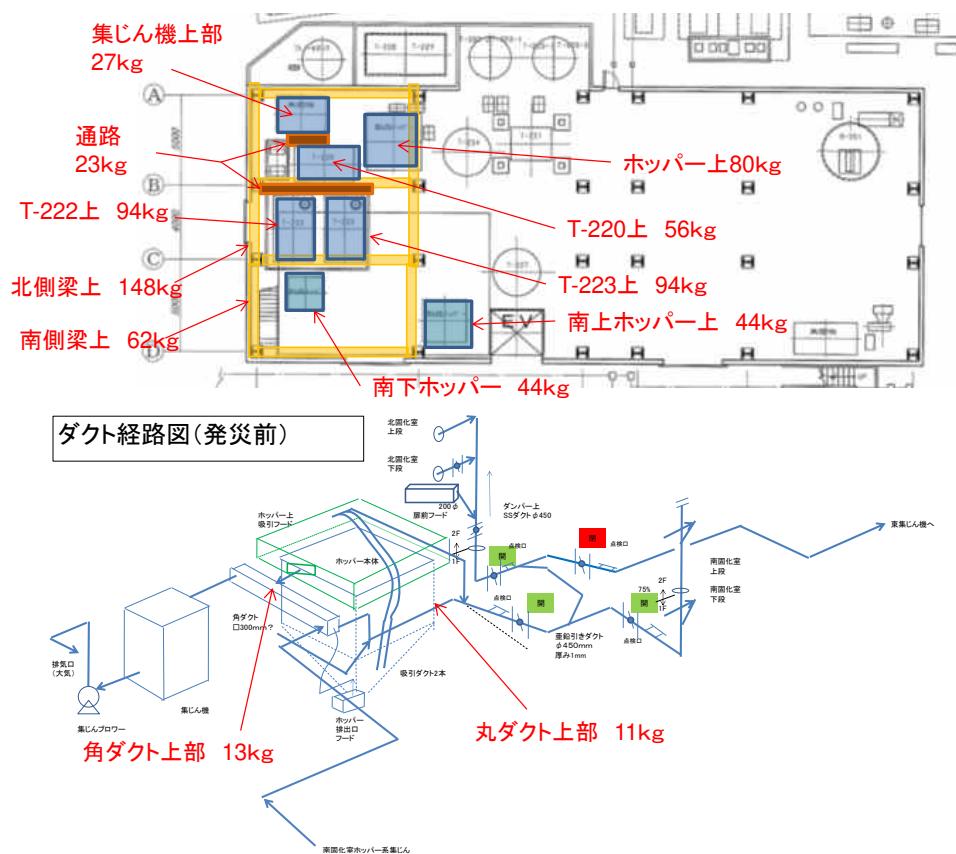
図 56 ロジン変性フェノール樹脂の包装作業場周辺の粉じん堆積位置と推定量

図 56 をまとめると、包装作業場周辺には表 6 に示すとおり、最大約 700kg のロジン変性フェノール樹脂の粉じんが堆積していたと推定される。なお、粉じんの嵩密度は 0.314kg/L（事故前に集じん機より回収していた粉の実測値）として計算した。

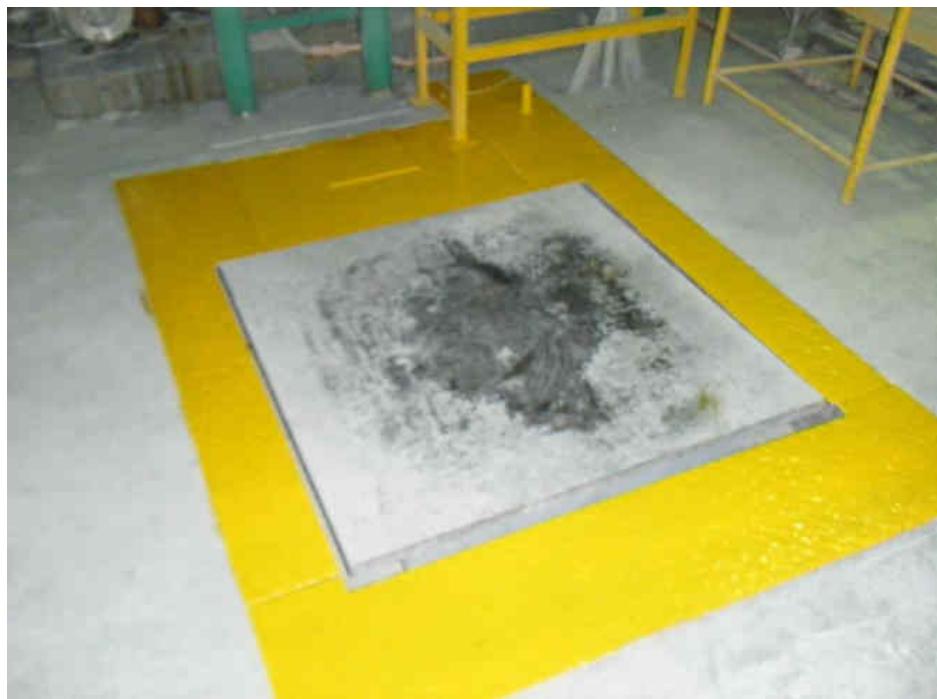
図 58 台秤上の樹脂粉の状況（一例）

しかし、事故前の写真では、台秤のカバー上面の一部には樹脂がこびり付いていた様子（図 58）が見られる。図 59 は事故現場で使用していたものと同じ形式の回転型スライド弁の微粉に対するシール性テストの様子を示したものである。この形式のスライド弁は全閉状態でも小さな隙間があるため、微粉であれば僅かな振動により少しずつ漏れ出ることが分かった。したがって、当時、回転型スライド弁の隙間から微量の粉がこぼれて、やがて台秤のカバー表面を膜状に覆ったものと考えられる。

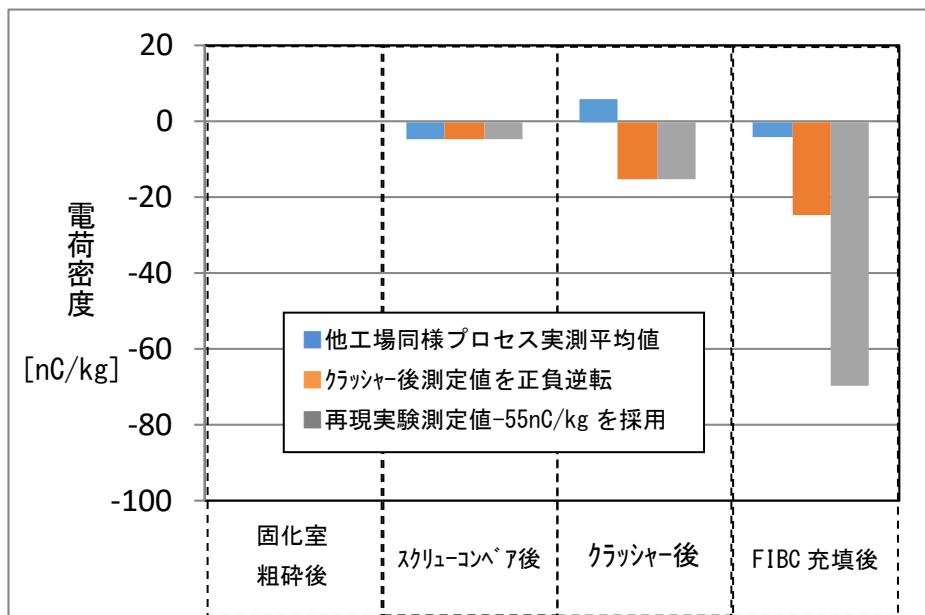
図 60 各工程における電荷の蓄積量予想

FIBC に充填される樹脂にはスクリューコンベアやクラッシャーを通過する際に発生した電荷が蓄積されると考えられる。一連の工程での帶電極性が全てマイナスだった場合と、FIBC 充填工程における帶電量を、類似の設備で行った FIBC への充填操作の再現実験で得られた $-0.055 \mu C/kg$ とした場合の積算量を図 60 に合わせて示した。この条件では、事故のあった設備において FIBC に充填された樹脂の電荷密度は約 $-0.1 \mu C/kg$ だった可能性がある。

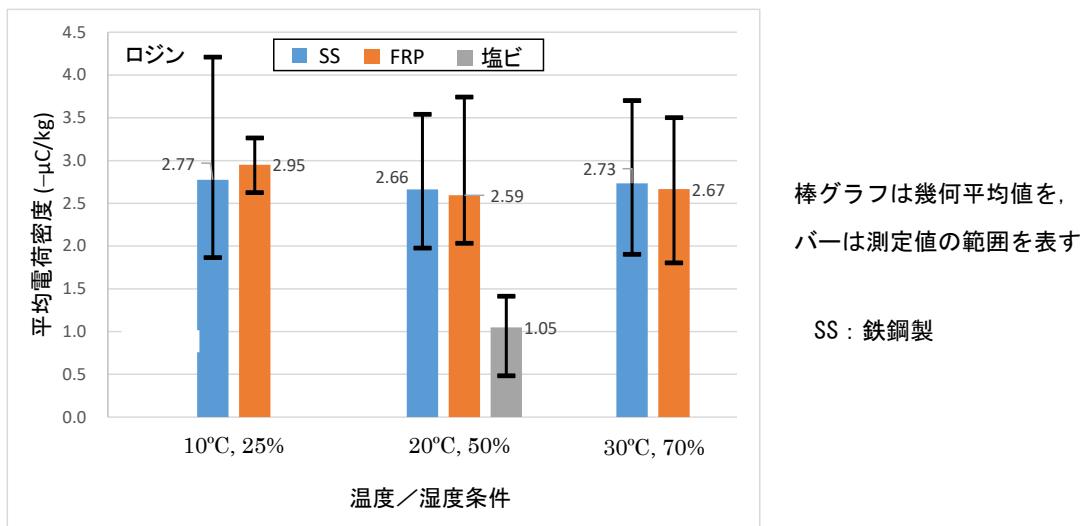
図 62 温度、湿度条件の影響

図 62 に示したように、ロジン変性フェノール樹脂の帯電量は湿度の影響を受けにくいことが確認されている。また、一般に、大気中の水分が物体の表面に吸着されると、その物体の表面の電気抵抗が低下して静電気が流れやすくなるが、当該樹脂については、測定によって、その電気抵抗は測定環境の湿度によらずほぼ一定であることが確認されており、これは吸湿性が極めて低いことを意味する。このように、当該樹脂の帯電性は作業環境の湿度の影響を受けにくいものであることから、事故時の湿度の値は本件事故原因に影響を与えるものとは考えにくい。

公益社団法人 産業安全技術協会においてスパウト法による摩擦帯電試験を実施した結果を図 62 に示す。季節要因として冬場（温度 10°C, 湿度 25%）、その他季節（温度 20°C, 湿度 50%）、夏場（温度 30°C, 湿度 70%）で比較試験を行った結果、幾何平均電荷密度では顕著な差がなかったが、測定値では、冬場条件のときに最大値を観測している。事故があった 2017 年 12 月 1 日 9 時の気象条件（温度 13.5°C 湿度 56.4%）であればより帯電しやすかった可能性はあるが、実験結果からは顕著な差は認められず、湿度が低いことによって着火性の放電が発生するほどの電荷密度に達するとは言い切れない。

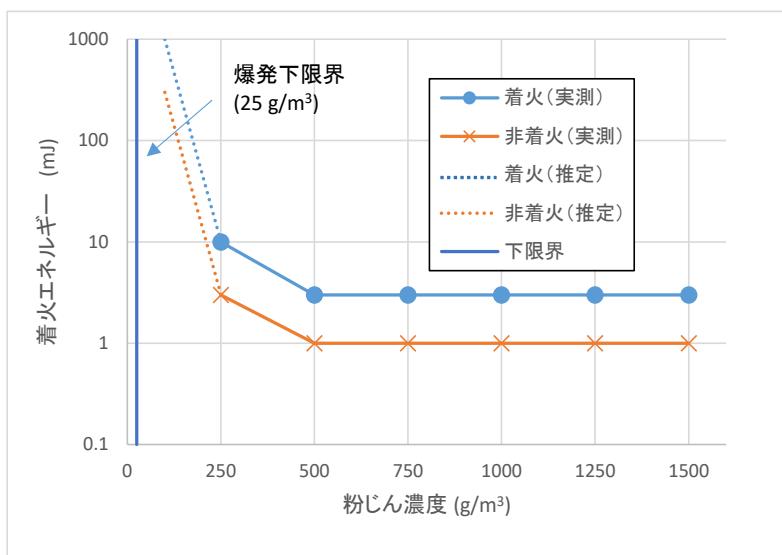
図 64 粉じん濃度ごとの着火エネルギー

また、公益社団法人 産業安全技術協会に委託した本樹脂の静電気着火試験では、粉じん濃度が高いほど小さなエネルギーで着火することが分かった（図 64）。このことから充填中の FIBC 内は静電気により着火し得る条件にあったと考えられる。

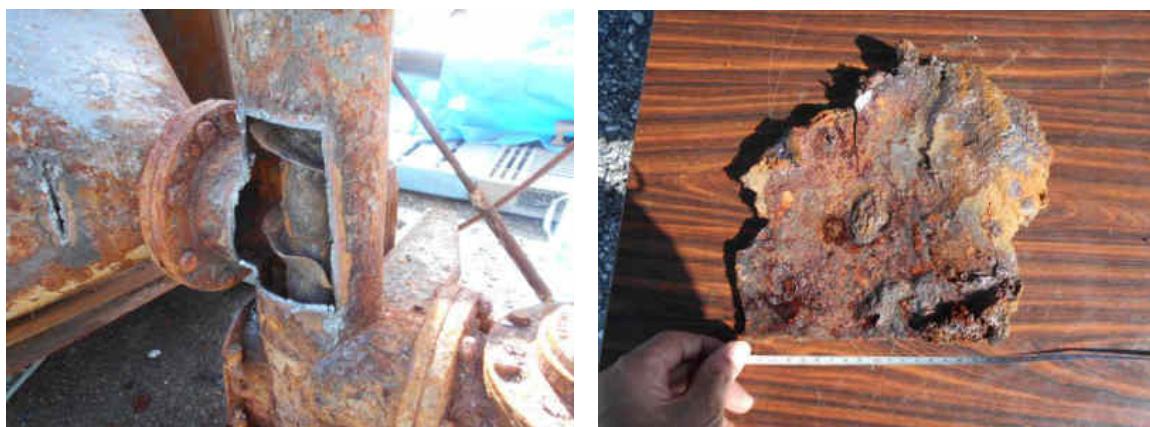
図 72 集じん機左側下部のスクリューフィーダーの羽根の変形と底部を塞いでいた鋼板

スクリューフィーダーの羽根の変形状態と底部から見つかった鋼板を図 72 に示す。

これにより集じん機の左側ホッパーには図 73 に示すとおり、最大で約 170kg の粉じんが溜まっていたと推定する。

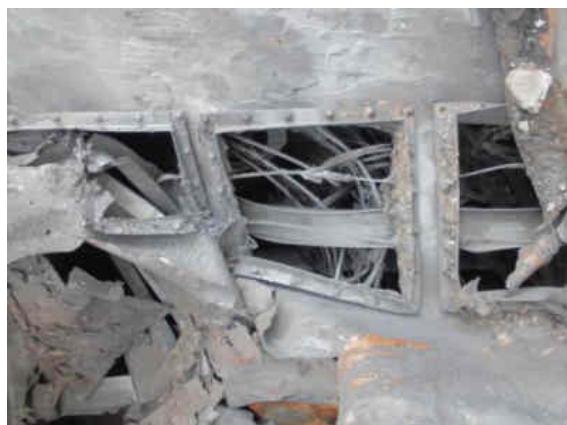
図74 集じん機の放散口

2018年9月5日の警察と消防の実況見分にて、集じん機に設置された3カ所の放散口に設置されていた破裂板（破裂圧力 0.1MPa）がいずれもなくなっていたことが確認されている。3枚の破裂板のうちの2枚にはアルミ製、1枚にはSUS304製の板が用いられていた。アルミ製の破裂板は火災による熱で溶けてしまった可能性も考えられるが、SUS304の融点は約1400°Cと高く、また、周囲のSUS304製の配管や機器に溶融した形跡が見られないことから、集じん機内での爆発がなければSUS304製の破裂板は残存していたはずである。（図74）

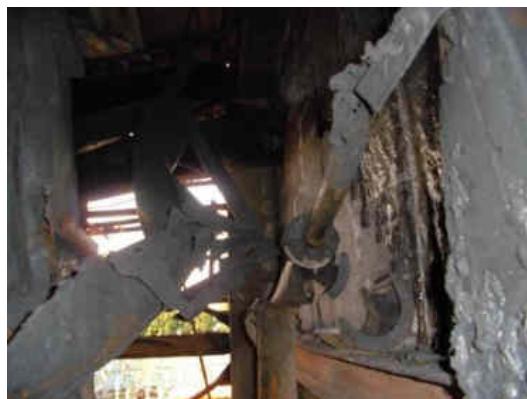
図77 破断したキシレン溶液の配管

1階ではホッパー北側のキシレン溶液の配管（レゾール型フェノール樹脂のキシレン溶液をタンクから製造釜に移送する配管（口径50A））が破断していた。（図77）

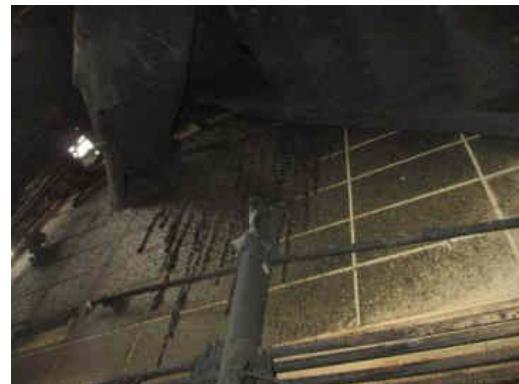
図78 製造棟1階集じん機近くの北壁

図78は事故後の1階集じん機北側の壁の様子である。壁全体に固い付着物があり，分析の結果からグラスウールと同じ組成であることが分かった。これは，1階の火炎により北固化室の床下の断熱材が溶融したものと考えられる。

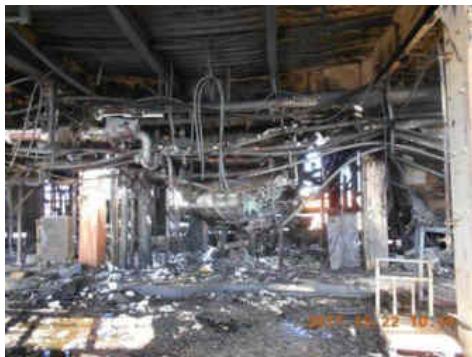
図79 3階製造釜B付近の焼損状況

3階では製造釜Bの底部周辺の焼損が著しく、加熱用ジャケットにつながる熱媒配管が破断しており、2階、3階の床面の広い範囲が黒いタール状の物質で汚れていた（図79、80）。分析の結果、黒いタール状物質は当該製造棟で使用されていた熱媒油であることが分かった。（図81）

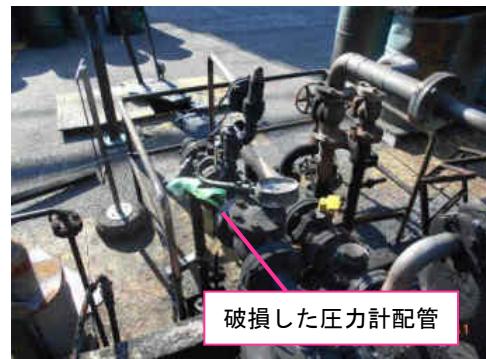
図82 破損した圧力計配管（キシレンポンプ周辺）

複数の証言から、事故直後に当該製造棟南側の地下タンク付近で火炎が上がっていたことが分かった。事故後の検証時にキシレンの送液ポンプに付帯する圧力計を接続する配管の破損が確認された。（図82）

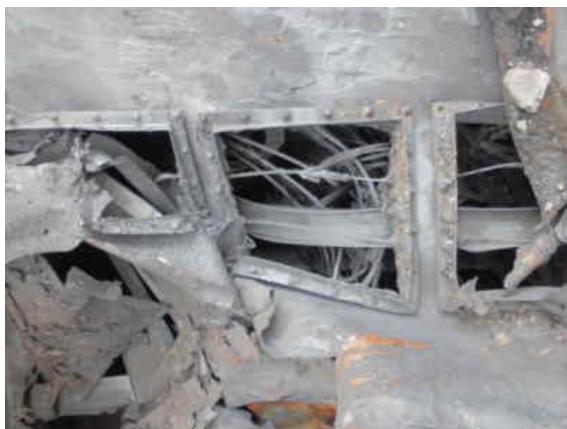
図 83 集じん機の放散口

また、事故後の状況から集じん機に設置された 3 カ所の放散口に設置されている破裂板（破裂圧力 0.1MPa ）がいずれもなくなっていたことが確認されている。3 枚の破裂板の内の 2 枚にはアルミ製、1 枚には SUS304 製の板が用いられていた。アルミ製の破裂板は火災による熱で溶けてしまった可能性も考えられるが、SUS304 の融点は約 1400°C と高く、周囲の SUS304 製の配管や機器に溶融した形跡が見られないことから、集じん機内での爆発がなければ SUS304 製の破裂板は残存していたはずである（図 83）。加えて、集じん機直近の角ダクトが著しく破損していたこと（図 84）、集じんダクトのエルボ一部分が吹き飛んでいたことも（図 85）、集じん機内部で圧力上昇があったことを示唆しており、集じん機内で爆発があった可能性が高い。

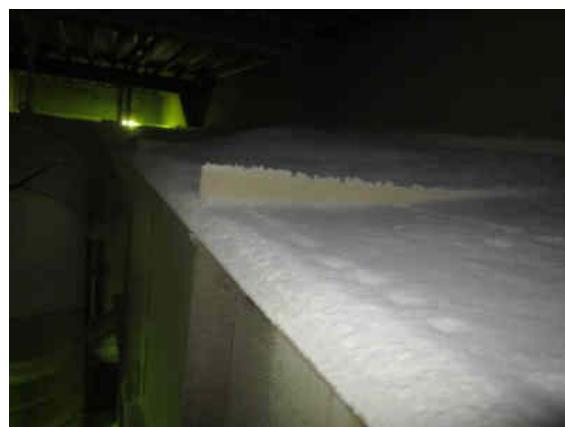
図 87 ホッパー上に堆積した粉 (2016 年 11 月)

図 87 は事故以前のホッパー上部に堆積した粉の写真である。協力会社の社員の証言から、ホッパー天板付近は 2016 年 11 月以降には掃除が行われていなかったこと、集じん機南側にあったタンクの上部は掃除が行われていなかったことが分かった。集じん機から放出された爆風は周囲のタンクやホッパー上に堆積したこれらの粉を巻き上げながら拡散し、舞い上がった粉じんが燃焼することできなに大きな爆発（二次爆発）につながったと考えられる。

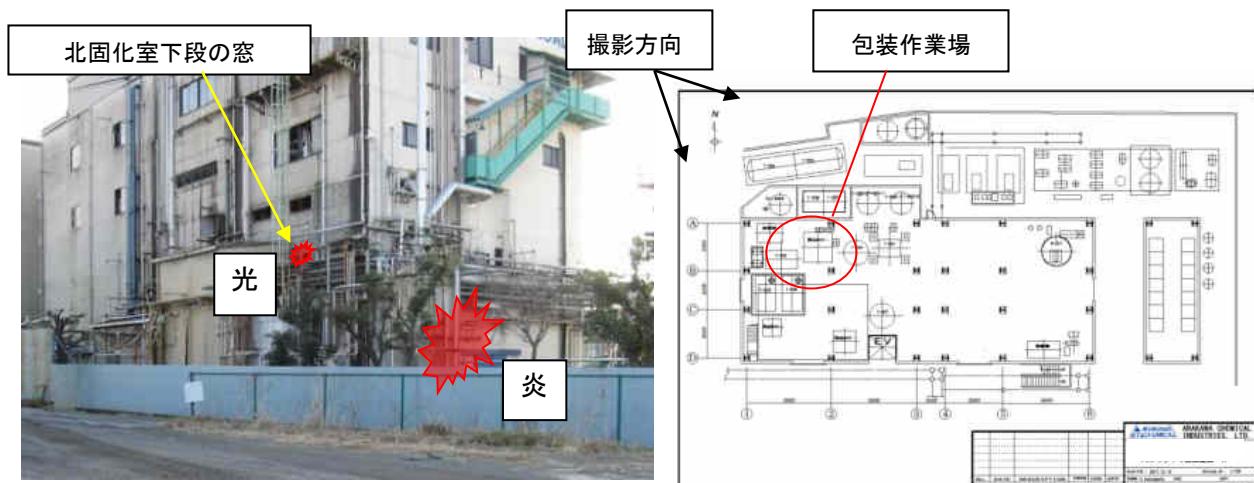
図 88 最初に炎と光が見えた場所（当該製造棟北西方向からの撮影）

当該製造棟 1 階西側の壁から火炎が噴き出す際に、北固化室下段の窓が光ったとする近隣からの情報があった（図 88）。このことから集じん機から放出された爆風によりホッパー上に堆積した粉が巻き上げられ、爆発の規模が拡大し火炎とともに爆風が北固化室に吹き上げたと考えられる。北ホッパーのすぐ上の天井には北固化室のスクリューコンベアの点検用ハッチが設けられており、階下で発生した爆風は固化室内へ容易に吹き上げる構造だった。事故後の現場検証において点検用ハッチが開いていることが確認された。

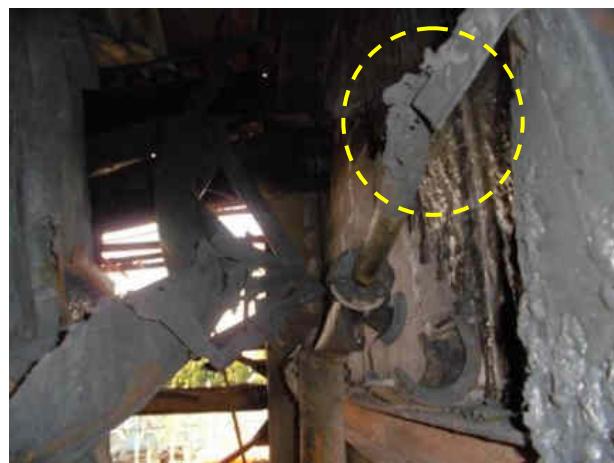
図 98 破断した配管

1階では北ホッパー北側のキシレン溶液の配管（口径 50A）が破断していたことから（図 98），集じん機から噴出した爆風による飛散物によりホッパー北側のキシレン溶液の配管が破断し，配管から漏えいしたキシレン溶液に引火して1階西側で火災が発生したと考えられる。

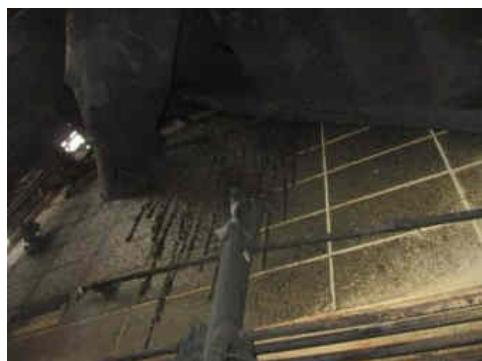
図 99 当該製造棟 1 階集じん機近くの北壁

1階で発生した火災は2階の北固化室に達し，北固化室の床下に設置されていた断熱用グラスウールを溶融させた。溶融したグラスウールは北側の壁を垂れ落ちながら冷えて固まった（図 99）。北固化室を支える梁は火災の熱により強度を失い，自身の重みで北固化室の床面が下がった。（図 100）

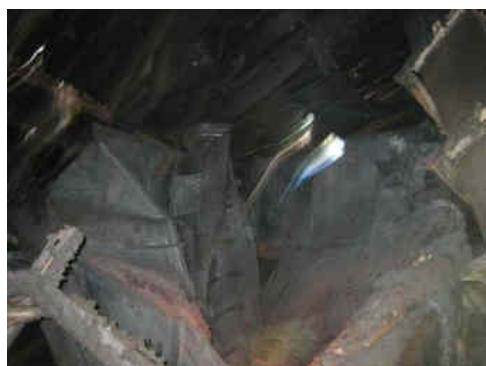
図 101 北固化室下のホッパー上部

床面が下がることでスクリューコンベアのスクリューに歪みが生じて破断し、その一部が北ホッパー上面に落下した（図 101）。ホッパーの脚部も熱により強度を失ったが、ホッパーの南西角と天井が支柱で接続されていたため、ホッパーはこの部分を支点に北側に倒れるように傾いた（図 102）と推測する。事故現場のホッパーは底部に設置されていた回転型スライド弁が外れており、内部には樹脂が入っていなかった。このことから、回転型スライド弁が外れた際にホッパー内部に残っていた固形樹脂が床面にこぼれ落ち、こぼれ落ちた樹脂の一部はホッパー下の台秤が設置されていたピット内に入り（あるいは熱で溶融した樹脂がピット内に入り）、一部はキシレンに引火した炎が着火したと考えられる。（図 103）

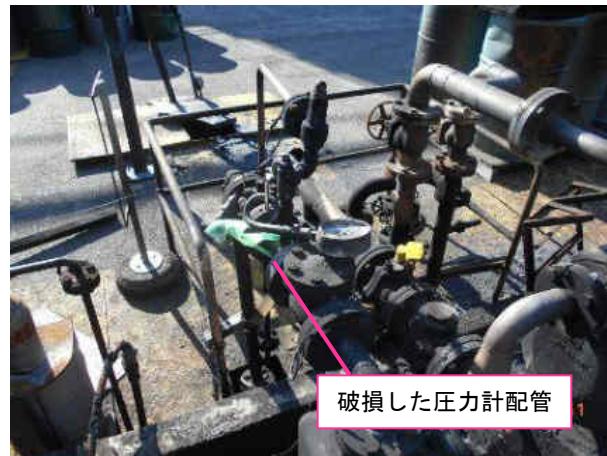
図109 破損した圧力計配管（キシレンポンプ周辺）

事故発生当時は当該製造棟外南の地下タンクから当該製造棟4階にキシレンを送液中であった（荒川化学社員の証言）。キシレンは当該製造棟の南側にある地下タンクからポンプを用いて送液されていたが、送液配管途中にあった圧力計につながる配管が折れていた（図109）。当該製造棟周辺の飛散物の配置から、飛散物により当該製造棟南側の圧力計が折れて配管が破れ、配管内から吹き出したキシレンに引火し、火柱となって燃え上がったと推定される。
