### 東海旅客鉄道株式会社殿における在来線特急用気動車台車部品の亀裂について

## 台車部品(軸箱体)に発生した亀裂の破面調査概要

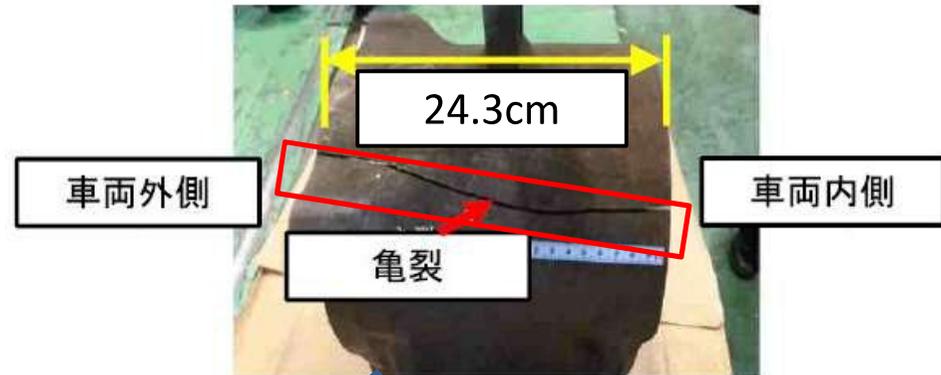
### ②

JR 東海殿のプレスリリース資料の通り、軸箱体の内部に発生した空洞部分を起点として、振動や荷重等により力がかかったことから、亀裂が発生・進展したものと推定しております（添付資料ご参照）。

Aから見た状況

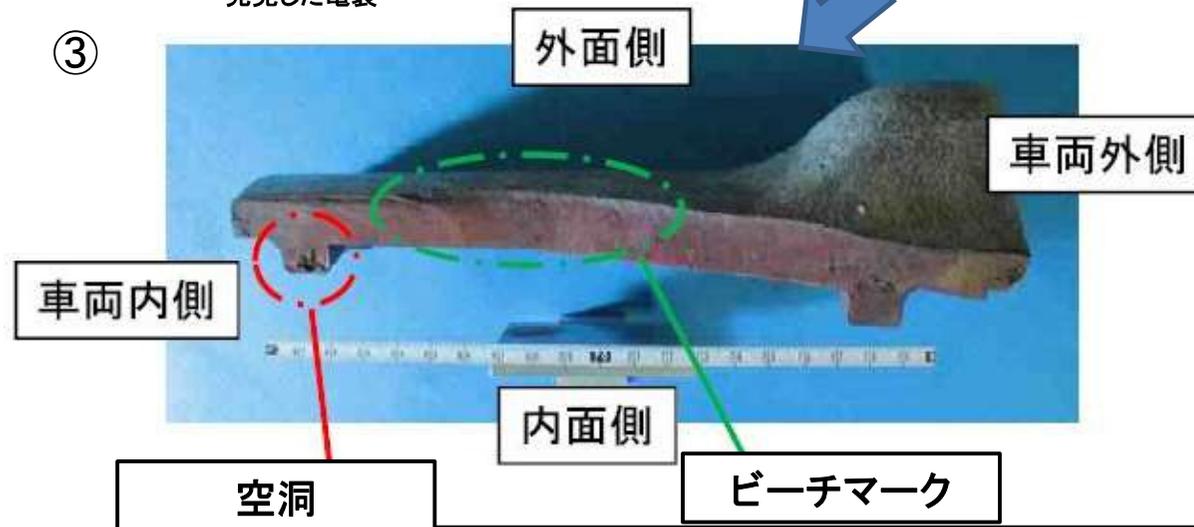
### ③

疲労亀裂発生メカニズム(推定)

空洞部分から車両外側方向へ疲労亀裂が進展した

現在までの調査結果を踏まえ、JR 東海殿に引き続き全面的に協力し、第三者機関の協力も得て、今回の亀裂の原因を解明して参ります。
