当社子会社いわき大王製紙におけるボイラ損壊事故後の対策について (第三報)

いわき大王製紙株式会社

自家発電設備 爆発事故調査報告書

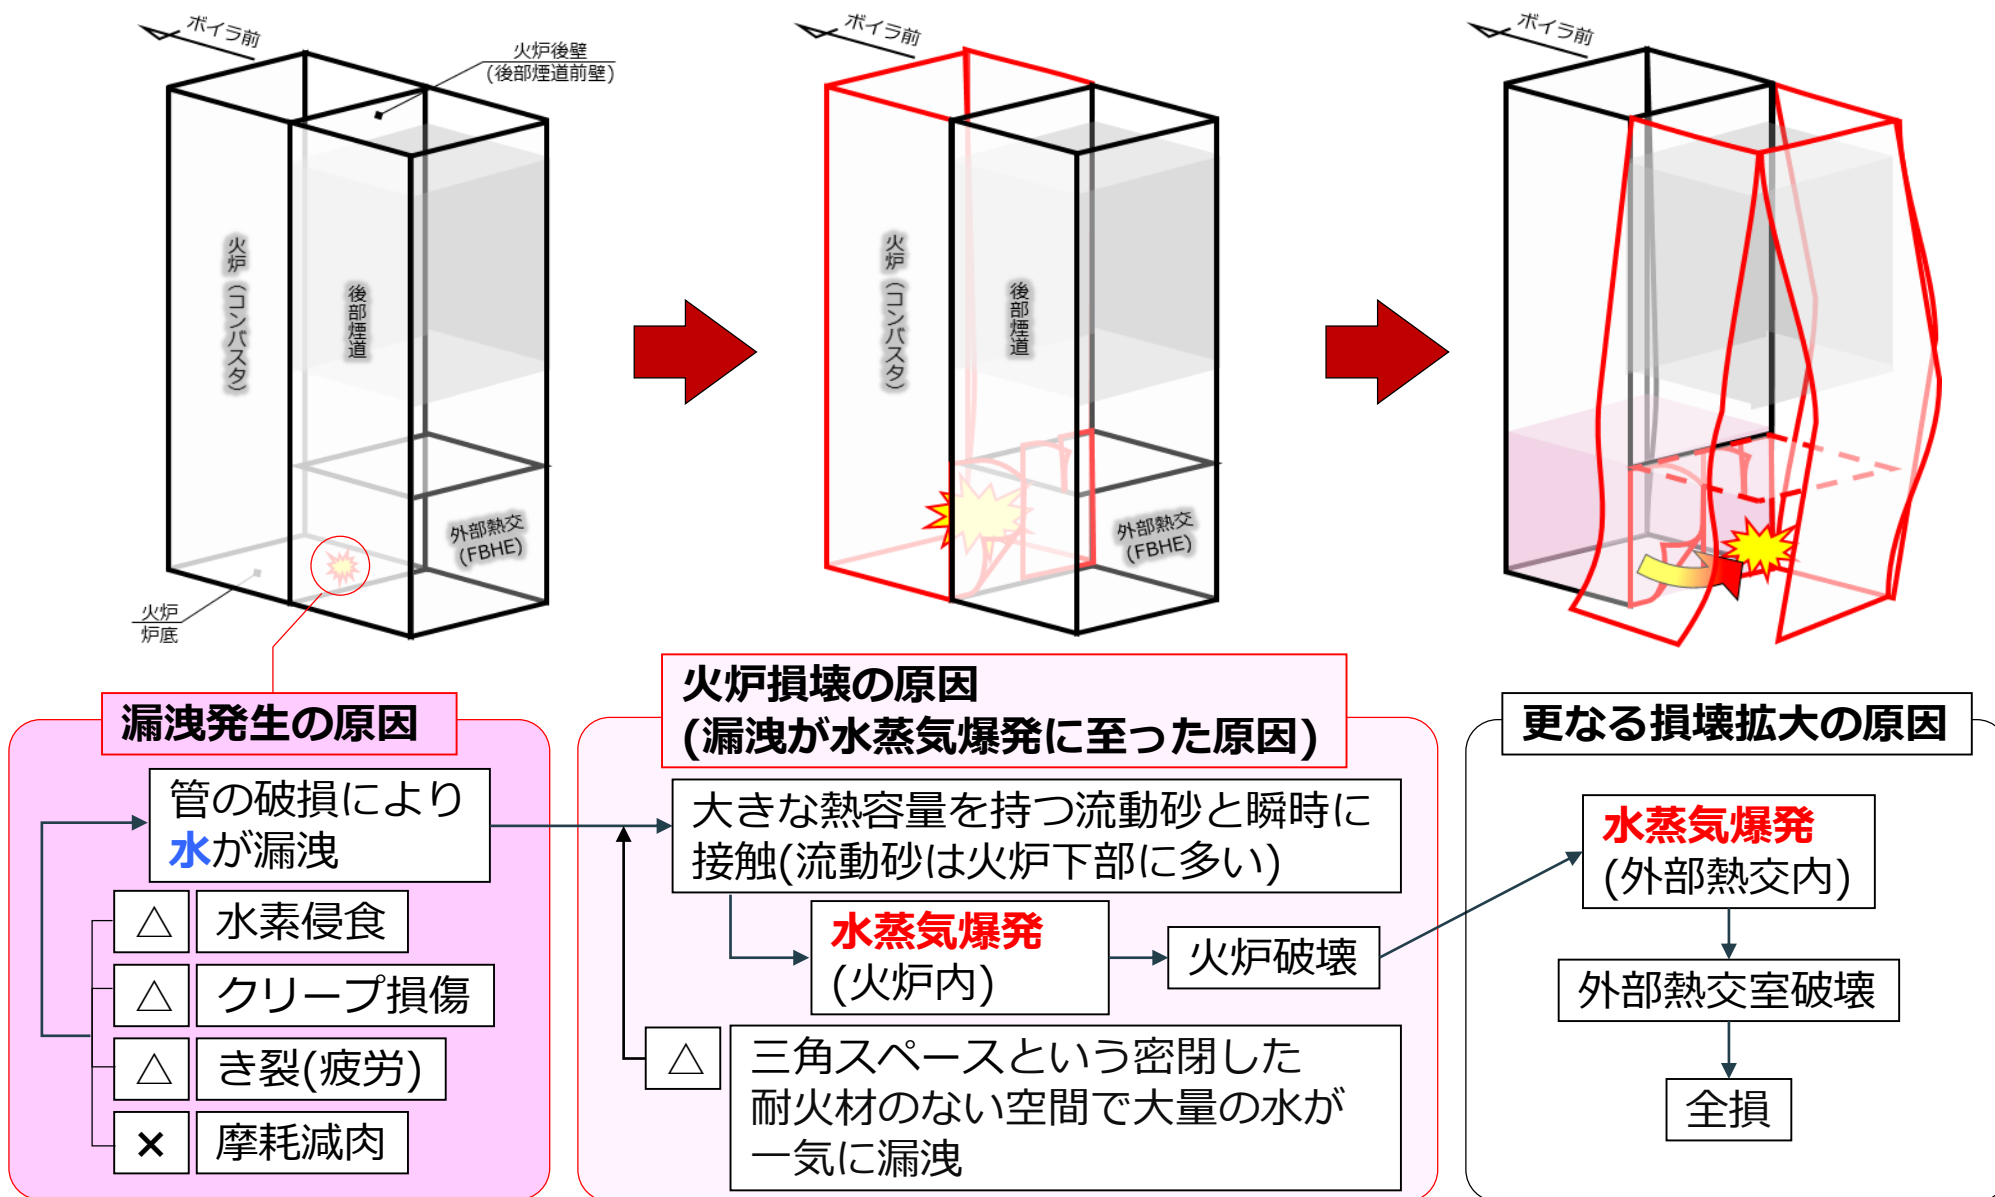
3-3 事故発生フロー(推定)

- ・ 火炉後壁下部が外部熱交室側(ボイラ後側)へ大きく変形・破断しており、その方向に大きな力が作用した様相であり、炉底に近い部分での変形が最も顕著だった。
- ・ 爆発の影響による強制的破断部が大多数の中、内圧によって破口した形態の炉底管の#30(缶左から数えて30本目)を第一破口部と推定。

- ・ #30の破口部は三角スペースを構成するフィンの溶接部に沿う形で軸方向・周方向に開口。
- ・ 目視上、破面は減肉無く、脆性的な破壊の様相。
- ・ 管内面に内面スケールの付着が認められた。但し、爆発前に付着したものか不明。
- ・ #30の破口部は、シールフィンにより本来は砂もガスも到達しないスペース(三角スペース)内。
