富士工場における爆発・火災事故について(第8報) 事故調査報告書の補足事項について

荒川化学工業株式会社 富士工場
印刷インキ用樹脂製造棟
爆発火災事故調査報告書

2019年6月補足

荒川化学工業株式会社 富士工場
印刷インキ用樹脂製造棟 爆発火災事故調査委員会

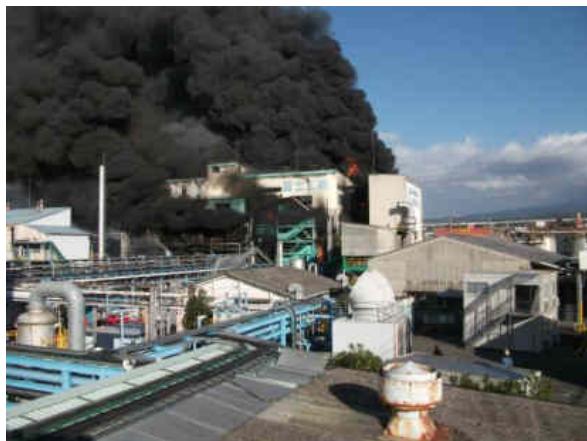
図19 発災時の類焼状況

3. 事故概要

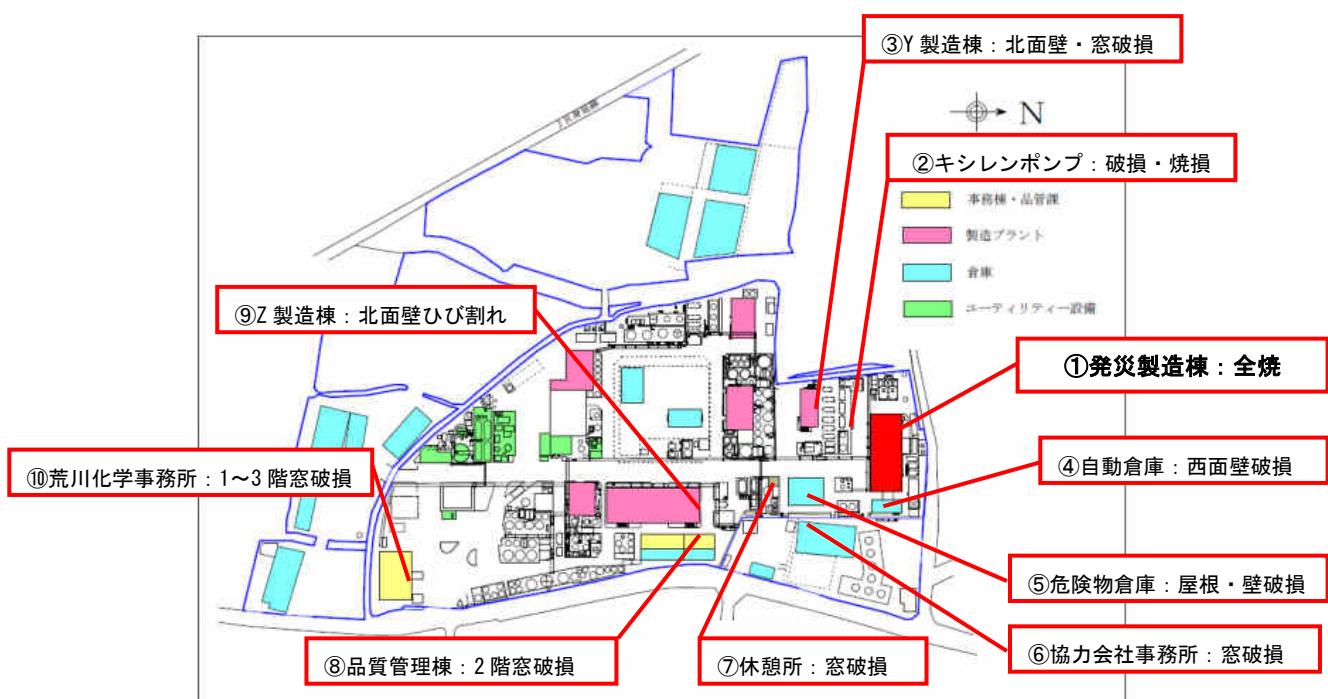
図 21 富士工場場内の損壊状況

富士工場場内の損壊状況を図 21 に示す。場内では事務所、倉庫、他の製造棟の壁や窓が破損していた。当該製造棟の南側ではキシレン配管が破損・焼損しており、発災時はここから火柱が立っていた。図 21 の①～⑩の損壊状況の写真を図 22～31 に示す。

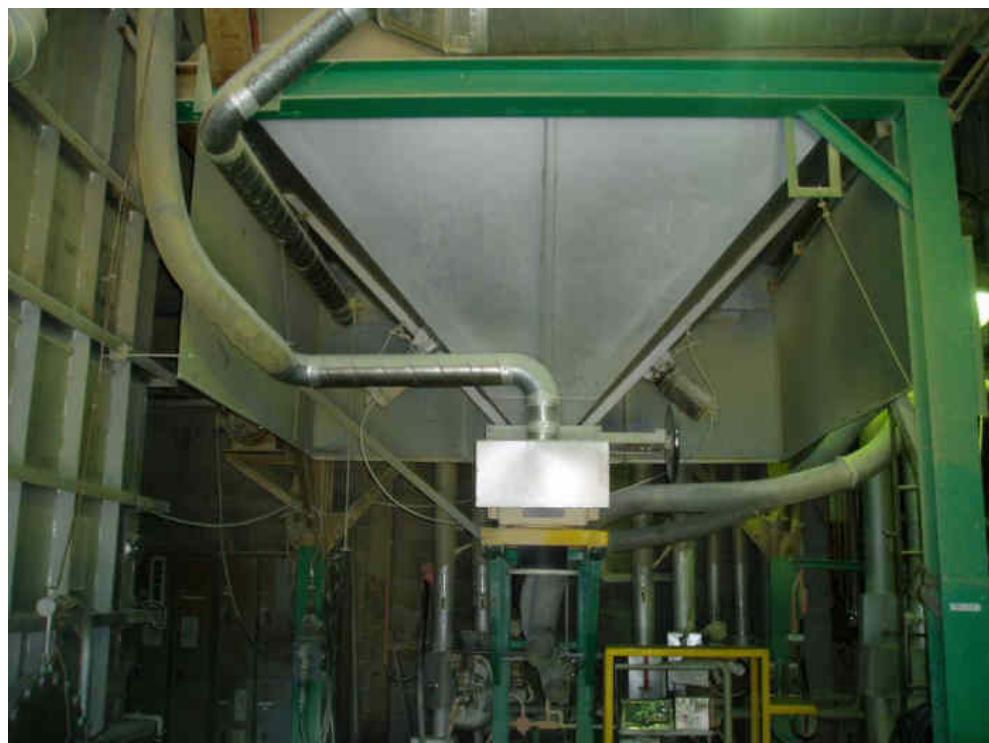
図 41 北ホッパーの全景（発災前）

ライド弁を全開にして一気に約 400kg まで充填する。この際、FIBC の充填口の端を回転型スライド弁とホッパー排出口の間に挟みこんで固定する。さらに FIBC の充填口の反対側の端を集じんダクト（図 41 には集じんダクトも撮影されている）に近づける。

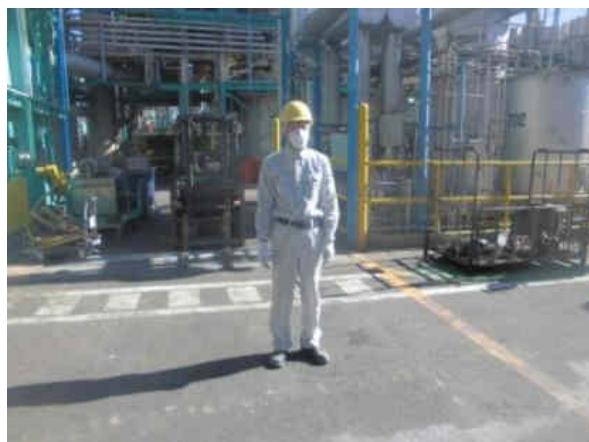
図48 協力会社の社員の服装

まず当該作業に従事する協力会社の社員の服装については、荒川化学の規定で、帯電防止作業服、静電気帯電防止靴、ヘルメット、軍手、防じんマスクの着用を義務づけている(図48)。当該作業に従事していた協力会社社員に対する事故後の事情聴取では、規定を守っていた旨の説明を受けた。ただし発災時に着用していた作業着の現物は焼失等のため確認はできていない。

まず当該作業に従事する協力会社の社員の服装については、荒川化学の規定で、帯電防止作業服、静電気帯電防止靴、ヘルメット、軍手、防じんマスクの着用を義務づけている（図48）。当該作業に従事していた協力会社社員に対する事故後の事情聴取では、規定を守っていた旨の説明を受けた。ただし発災時に着用していた作業着の現物は焼失等のため確認はできていない。

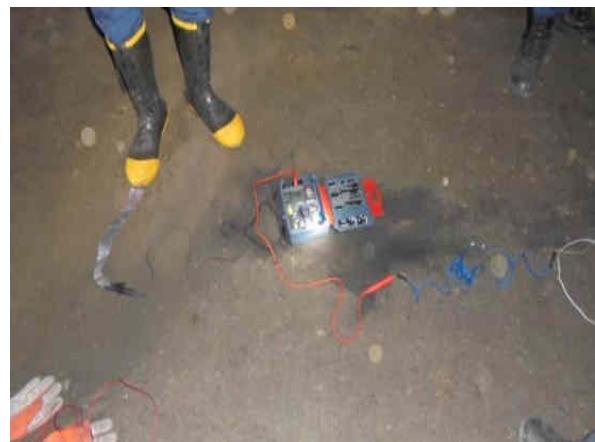
図49 1階床と接地極との間の抵抗測定の状況

協力会社の社員の静電気帯電防止靴と当該製造棟の1階の床との絶縁抵抗を1,000Vで測定したところ、最大 $1.6 \times 10^7 \Omega$ でJIS T8103の規格($1.0 \times 10^5 \leq R \leq 1.0 \times 10^8 \Omega$)を満たしていた。当該製造棟1階の床については接地極との間の抵抗を測定したところ $7.5 \times 10^5 \Omega$ であった(図49)。

協力会社の社員の静電気帯電防止靴と当該製造棟の1階の床との絶縁抵抗を1,000Vで測定したところ、最大 $1.6 \times 10^7 \Omega$ でJIS T8103の規格（ $1.0 \times 10^5 \leq R \leq 1.0 \times 10^8 \Omega$ ）を満たしていた。当該製造棟1階の床については接地極との間の抵抗を測定したところ $7.5 \times 10^5 \Omega$ であった（図49）。

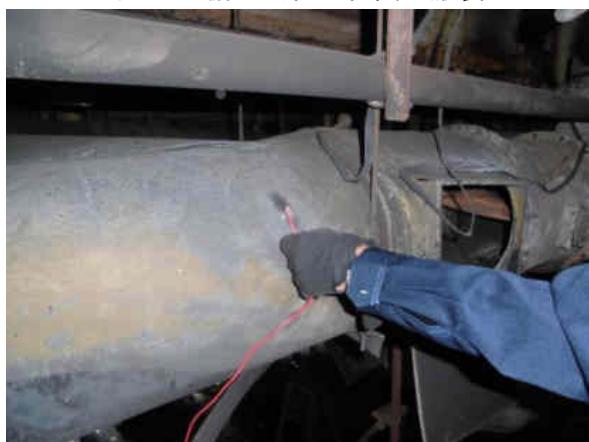
図50 ダクトと接地極との間の抵抗測定の状況

次に、ダクトについて接地極との間の抵抗を数箇所測定したところ $0.5 \sim 1.2 \Omega$ であり（図50）、集じん機本体の接地極との間の抵抗は 0Ω 、集じん機のフィルターの金網は 18Ω 、フィルターを固定する金属ヨークは 1.4Ω であった（図51）。なお、集じん機のフィルターはその構造から金網に接触していたと考えられる。また、ホッパー本体の接地極との間の抵抗も 0.8Ω であった。

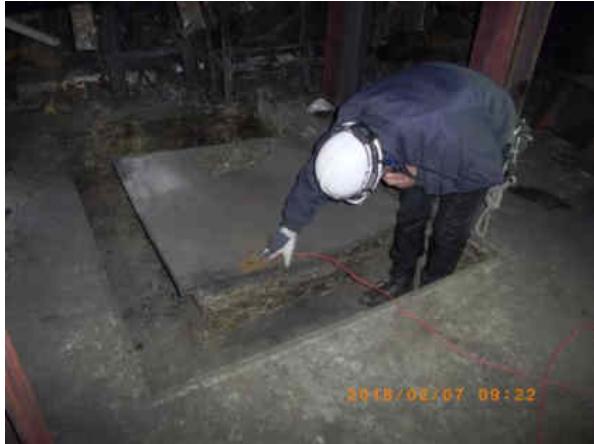
図 52 台秤と接地極の間の抵抗測定の状況

また台秤に鉄鋼板製のカバーが載せられており、そのカバー上面と接地極との間の抵抗を測定したところ 0Ω であり、台秤および鉄鋼板製カバーは接地されていたと判断する（図52）。

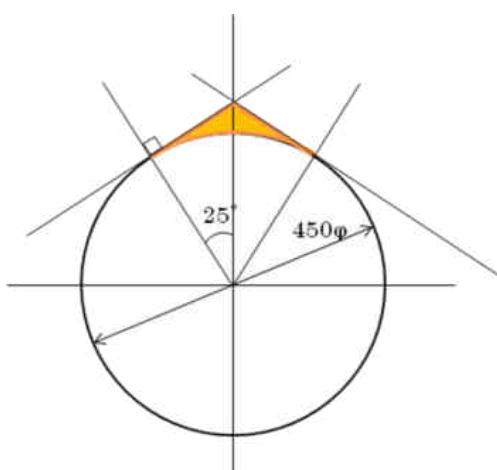
図 55 ダクト上部の粉じん堆積状況

また、ダクト上部には図 55 に示すような状態で粉じんが堆積していたと推定する(安息角 25°)。

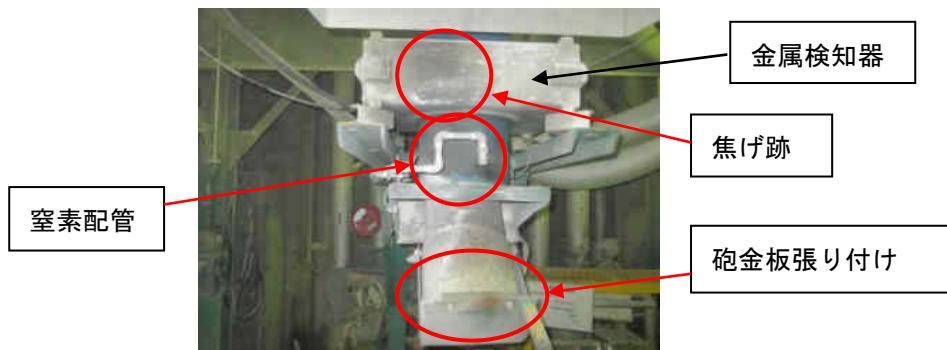
2016年10月23日に、今般の発災と同一の協力会社の社員が同一の場所で同様の作業を行っている最中に発火した事例があった。当時は、発生した炎によりFIBC、内部の樹脂の一部、金属検知器が黒く焦げる程度であり、人的被害はなかった。(図65)

図 65 2016 年 10 月 23 日の発火事例後の回転型スライド弁周辺の様子

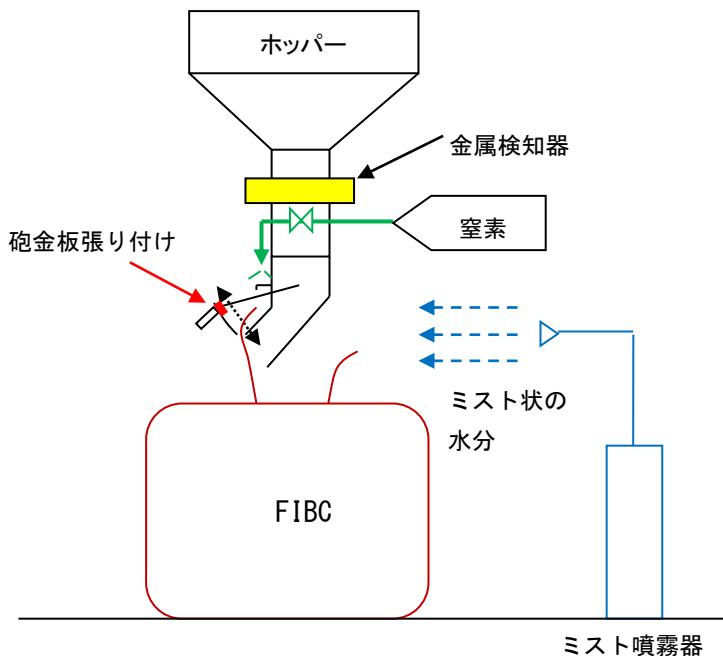
打撃による金属火花を想定していたため、窒素吹き付けは FIBC の外部に対して行われた。また先端に装着されたスプレーノズルの口径が極めて絞られ、ごく少ない流量であったため、FIBC 内部の酸素濃度を抑える効果はなかった。また、協力会社の社員の証言から、現場近くに設置されたミスト噴霧器は 2017 年 7 月頃から故障しており事故当日には使用されていなかった。

図 66 2016 年 10 月 23 日の発火事例後の対策

当時は着火源として回転型スライド弁が閉じる際に生じる打撃による金属火花を想定し、①回転型スライド弁の接触面への砲金板取り付け、②酸素濃度低減のため回転型スライド弁の上部からの窒素吹き付け実施、③ホッパー周辺へのミスト噴霧（湿度上昇）の対策を講じた。(図66)

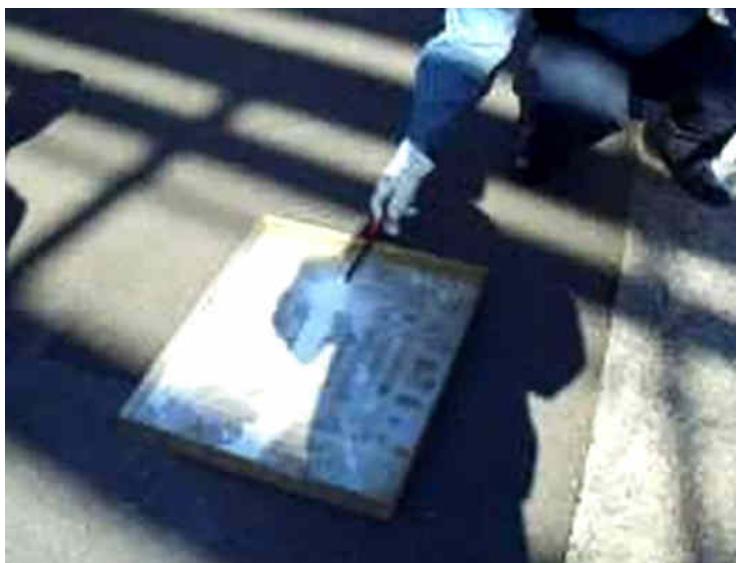
確認のために実施した堆積粉の着火性テストの様子を図 68 に示す。テストは事故前に当該包装作業場の集じん機より回収されていた粉を SUS304 製のトレーに高さ約 1cm、幅約 5cm の帯状に堆積させ、堆積粉による帯の端部を直接ライターの炎で約 5 秒間あぶることで行った。このときのテストでは堆積させた粉は爆発せず、着火すらしなかった。樹脂粉は加熱されることで溶融し、さらなる加熱により発生する可燃性のガスに火がつくことで燃焼すると考えられる。

図 68 樹脂粉への着火テストの様子

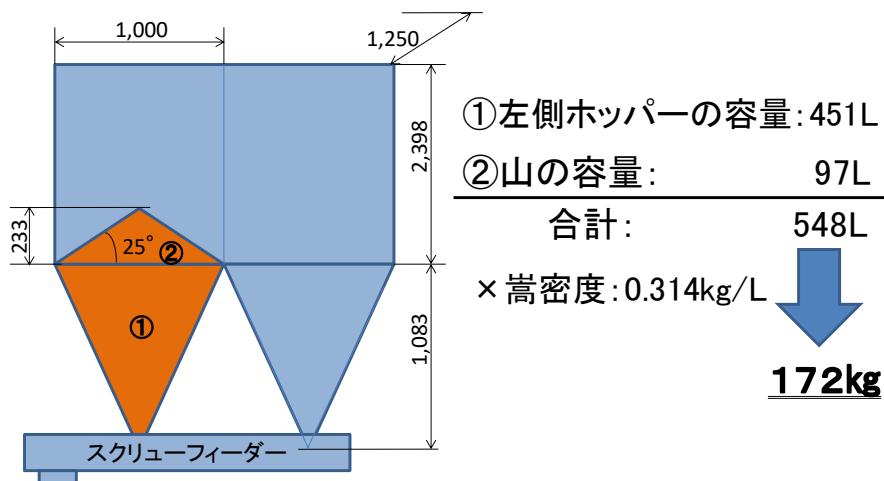
これにより集じん機の左側ホッパーには図 73 に示すとおり、最大で約 170kg の粉じんが溜まっていたと推定する。

図 73 集じん機のホッパー内に溜まっていた粉じん量の推定

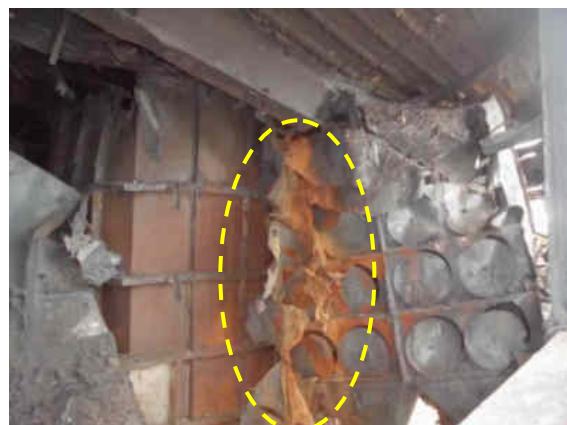
また、集じん機直近の角ダクトが著しく破損していたこと（図75）、集じんダクトの途中に接続されたエルボー部分が吹き飛んでいたことも（図76）、集じん機あるいはダクト内部で圧力上昇があったことを示唆しており、集じん機内で爆発があった可能性が考えられる。

図75 角ダクトの残がい

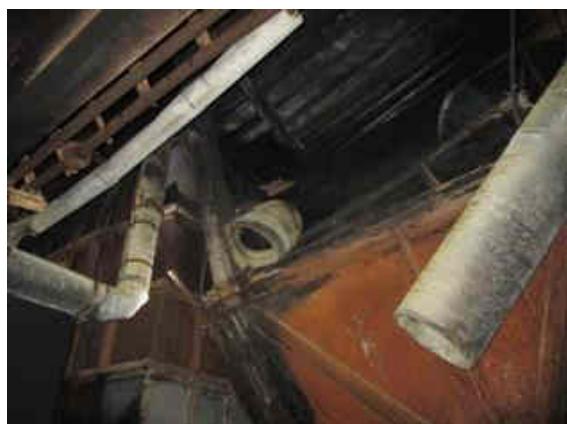
図76 エルボー部分が外れたダクト

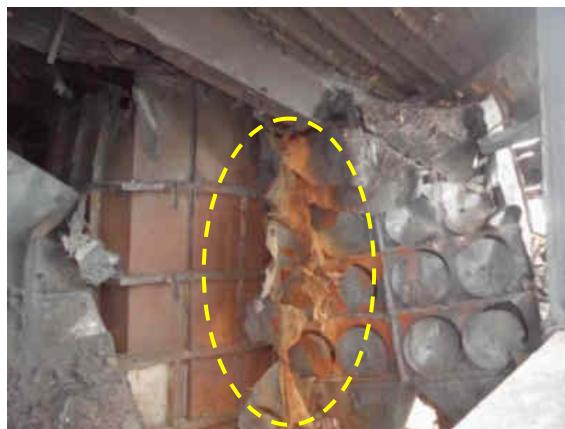
また、事故後の状況から集じん機に設置された 3 カ所の放散口に設置されている破裂板（破裂圧力 0.1MPa ）がいずれもなくなっていたことが確認されている。3 枚の破裂板の内の 2 枚にはアルミ製、1 枚には SUS304 製の板が用いられていた。アルミ製の破裂板は火災による熱で溶けてしまった可能性も考えられるが、SUS304 の融点は約 1400°C と高く、周囲の SUS304 製の配管や機器に溶融した形跡が見られないことから、集じん機内での爆発がなければ SUS304 製の破裂板は残存していたはずである（図 83）。加えて、集じん機直近の角ダクトが著しく破損していたこと（図 84）、集じんダクトのエルボ一部分が吹き飛んでいたことも（図 85）、集じん機内部で圧力上昇があったことを示唆しており、集じん機内で爆発があった可能性が高い。

図 84 角ダクトの残がい

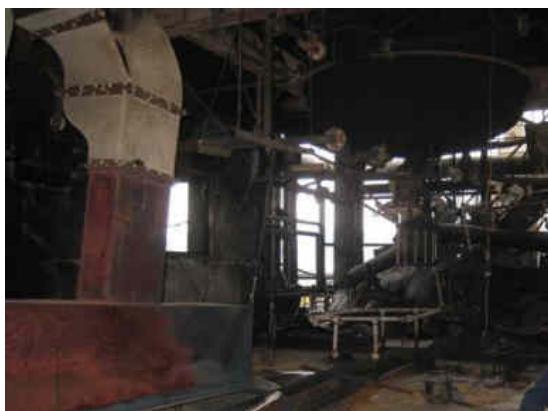
1階天井のスクリューコンベア点検用ハッチから吹き上げた爆風により南固化室西側の壁が崩壊した(図92)。協力会社社員の証言から事故当時は北固化室の出入り口の扉は開放されており、南固化室の出入り口の扉は閉じられていたことが分かった。南固化室では壁が変形し(図93)、出入り口の扉が吹き飛んだ(図94)。北固化室では西側の壁が崩壊した以外に圧力によると考えられる壁の変形などは見られなかった。

図92 崩壊した南固化室西壁

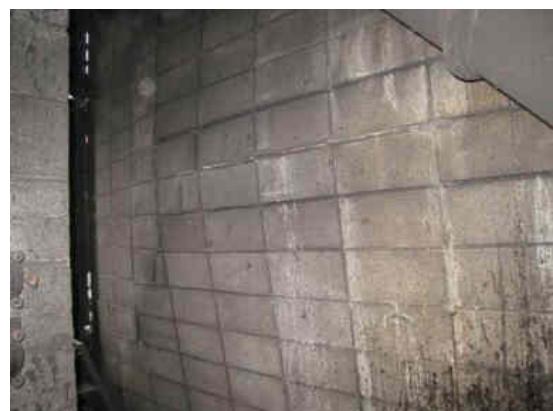
図93 変形した南固化室の東壁

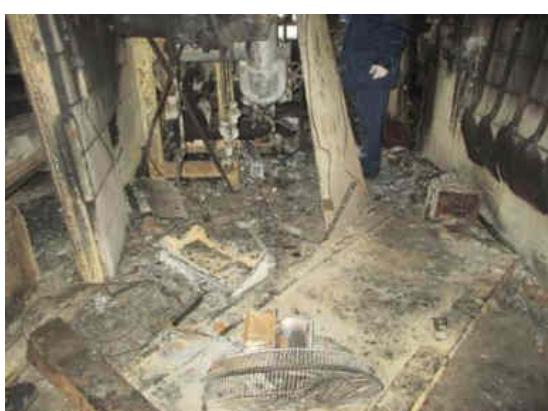
図94 吹き飛んだ南固化室の扉

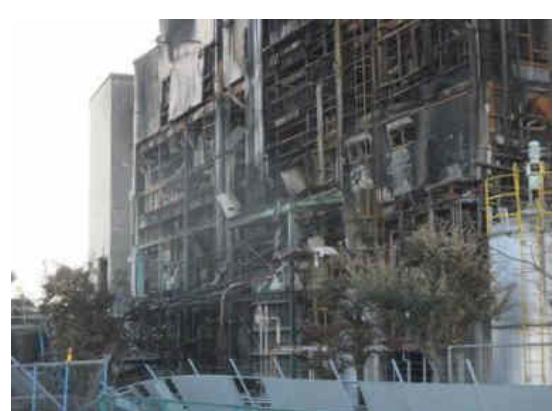
固化室に達した爆風は2階吹き抜け部分を通じて3階に達し、当該製造棟内の圧力が上昇することで2~3階の外壁が吹き飛んだ。(図95)

図95 発災後の製造棟北壁

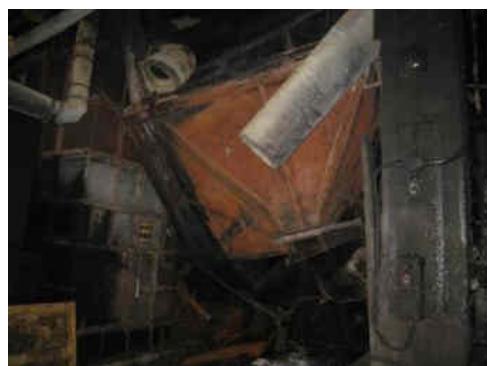
床面が下がることでスクリューコンベアのスクリューに歪みが生じて破断し、その一部が北ホッパー上面に落下した（図 101）。ホッパーの脚部も熱により強度を失ったが、ホッパーの南西角と天井が支柱で接続されていたため、ホッパーはこの部分を支点に北側に倒れるように傾いた（図 102）と推測する。事故現場のホッパーは底部に設置されていた回転型スライド弁が外れており、内部には樹脂が入っていなかった。このことから、回転型スライド弁が外れた際にホッパー内部に残っていた固形樹脂が床面にこぼれ落ち、こぼれ落ちた樹脂の一部はホッパー下の台秤が設置されていたピット内に入り（あるいは熱で溶融した樹脂がピット内に入り）、一部はキシレンに引火した炎が着火したと考えられる。（図 103）

図 102 北固化室下のホッパー

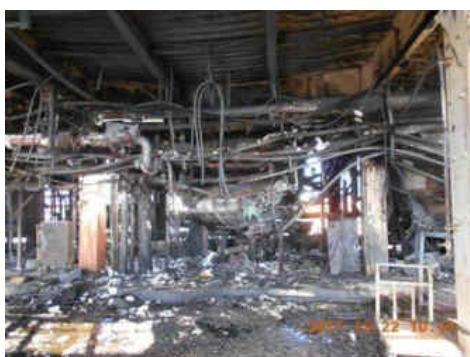
爆風は火炎と共に2階北固化室床面の点検用ハッチから固化室内に吹き上がり、さらに固化室を抜けて2階および3階に至った。3階に抜けた爆風に伴う飛散物により製造釜Bのジャケットに繋がる熱媒配管が破断し、漏れ出した熱媒油に引火して周囲に火災が広がったと推定される（図104）。漏れ出した熱媒油は2階にも垂れ落ち火炎が広がった（図105、106）。事故後は4階にあった熱媒膨張タンク内の熱媒油がなくなっていたことから、漏洩した熱媒油は4.3m³程度と推定される。

図104 3階製造釜B付近の焼損状況

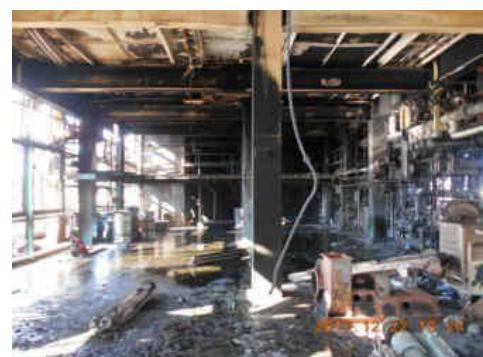
図105 熱媒油で汚れた2階床面

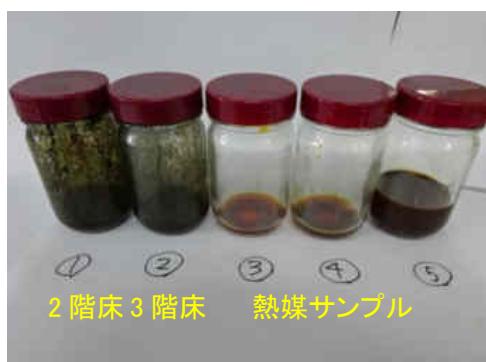
3階では製造釜Bの底部周辺の焼損が著しく、加熱用ジャケットにつながる熱媒配管が破断しており、2階、3階の床面の広い範囲が黒いタール状の物質で汚れていた（図79、80）。分析の結果、黒いタール状物質は当該製造棟で使用されていた熱媒油であることが分かった。（図81）

図106 2, 3階床から採取されたタール状物質

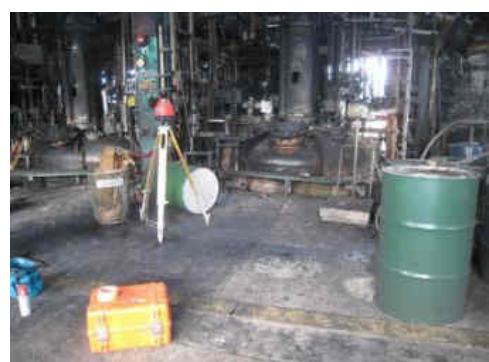
図107 4階製造釜Cの沈降の監視状況

また、3階で発生した火災の熱により3階の天井を支える梁の強度が低下し、製造釜Cは自身の重みで沈降したと考えられる。（図107）

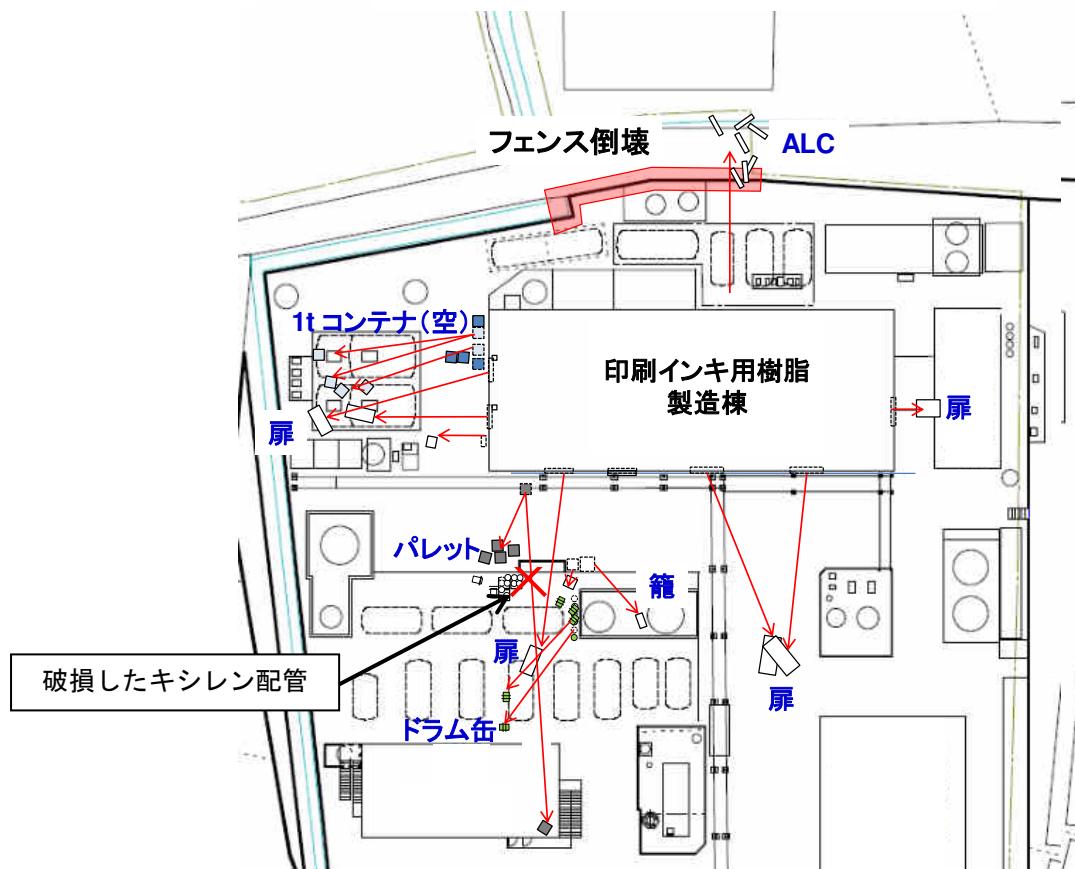
図 108 破損したキシレン配管の位置

爆発直後には当該製造棟南側外にあるキシレン配管から火柱が上がった。(図 108 中の×印)
