### 東海旅客鉄道株式会社殿における在来線特急用気動車台車部品の亀裂について

## 台車部品(軸箱体)に発生した亀裂の破面調査概要

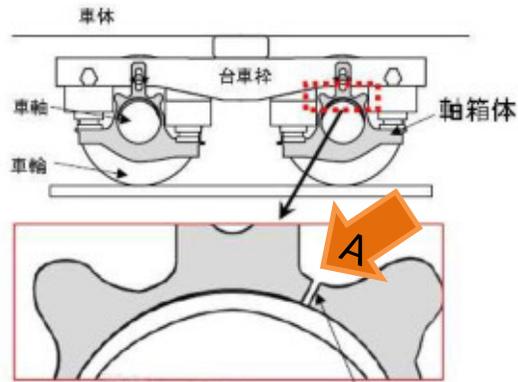
### ①【台車の模式図】

JR 東海殿のプレスリリース資料の通り、軸箱体の内部に発生した空洞部分を起点として、振動や荷重等により力がかかったことから、亀裂が発生・進展したものと推定しております（添付資料ご参照）。

空洞部分から車両外側方向へ疲労亀裂が進展した
