2014年12月16日

**ユニチカ設備技術株式会社の耐火スクリーンにかかわる
遮煙性能の未達及び一部認定の不正取得について (お詫び)**

商品名：ユニファイヤーガード

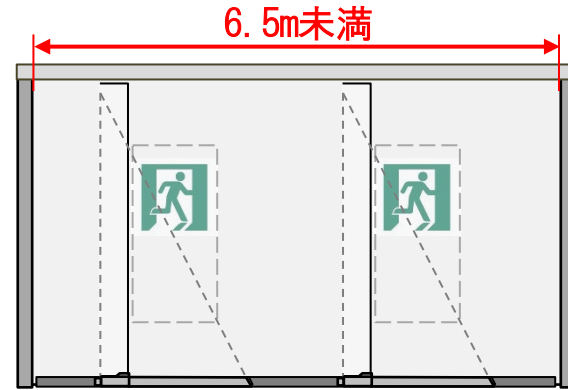
避難開口2面

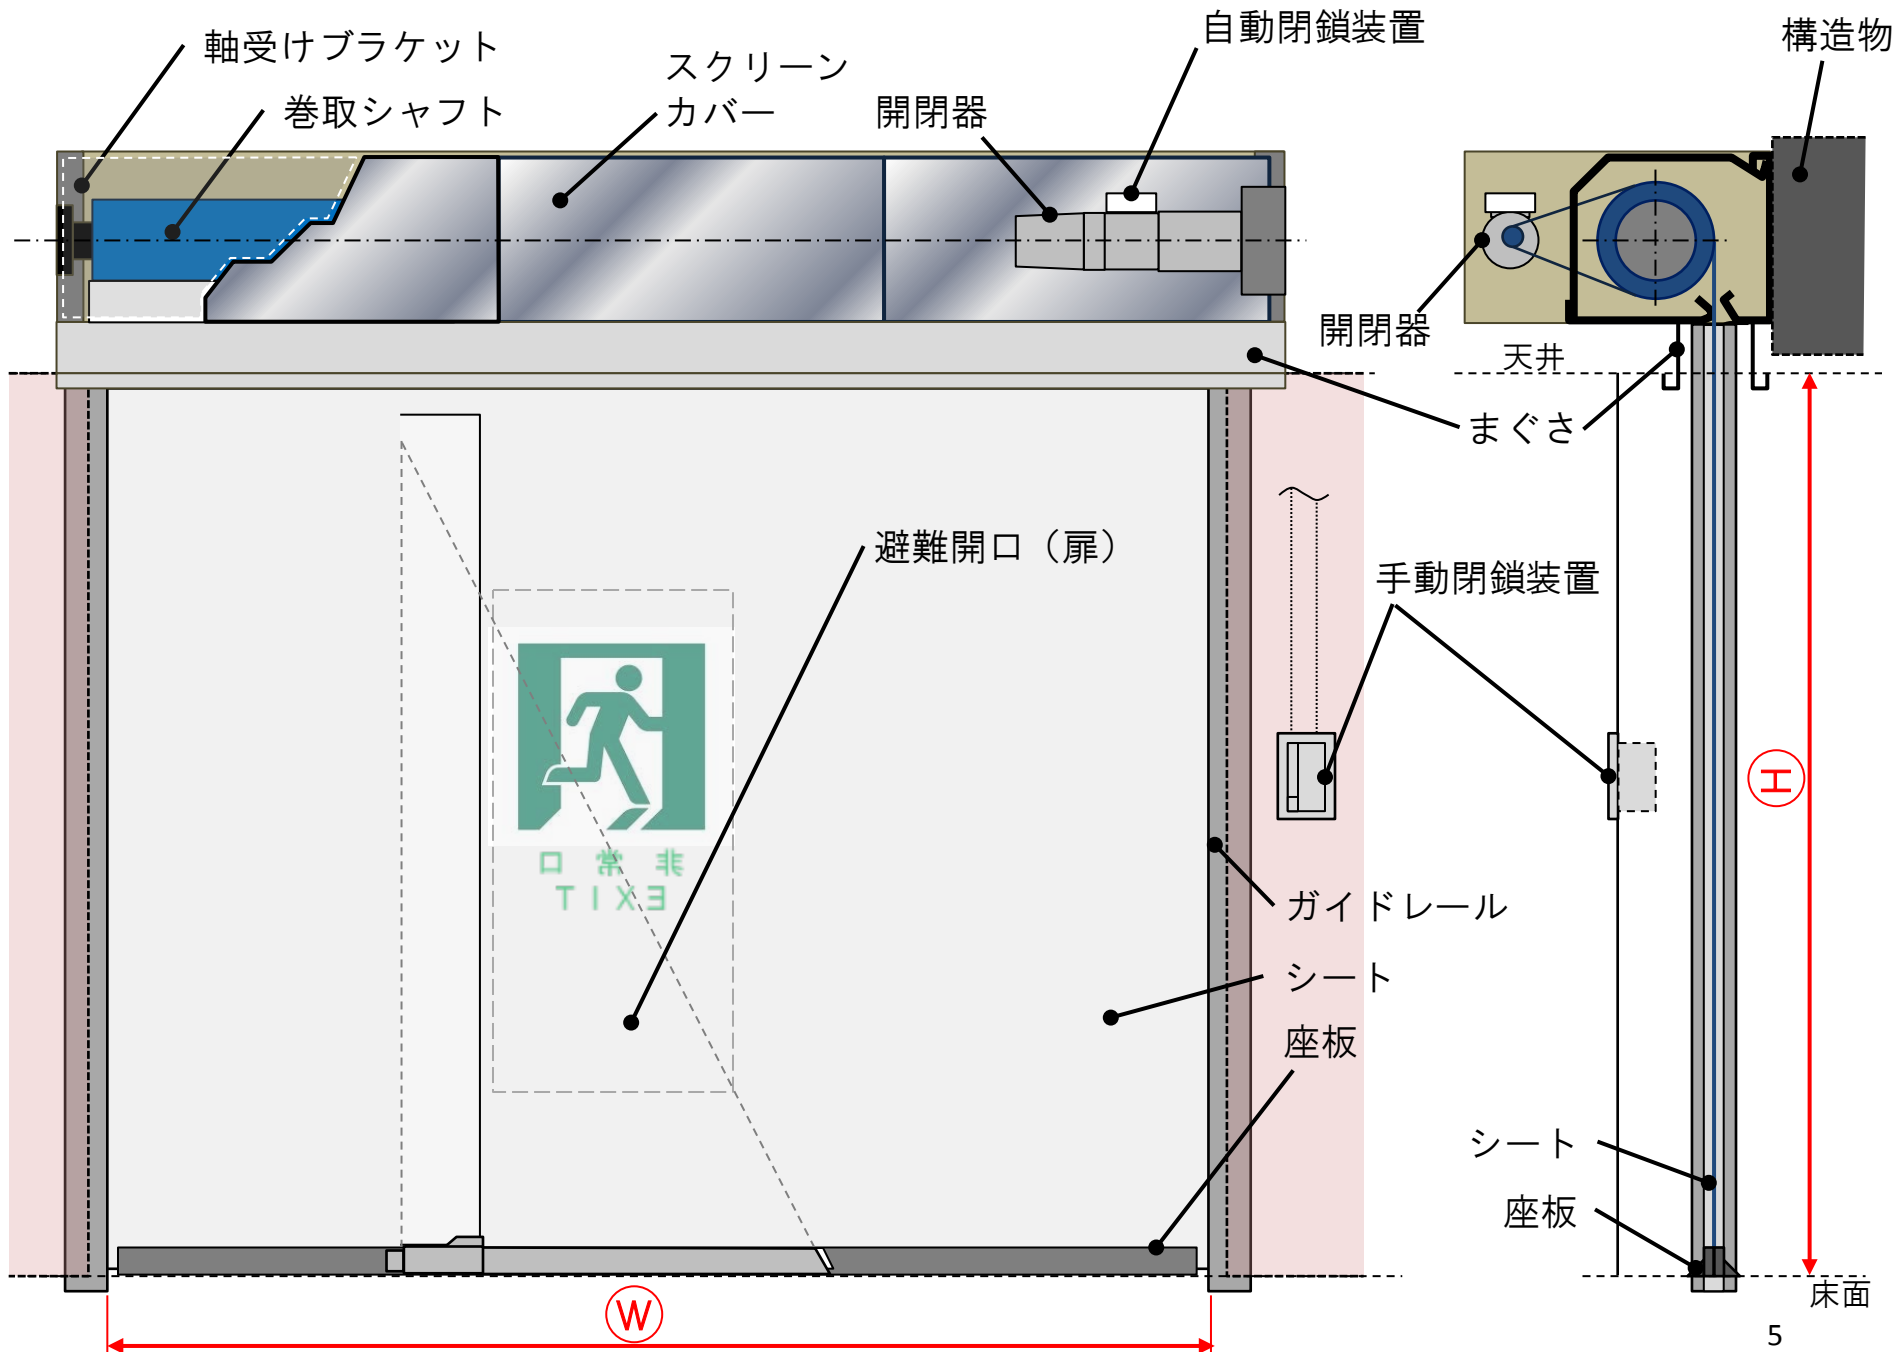
耐火スクリーンの構成

耐火スクリーンとは、**シリカクロス**を膜材に使用した**防火・防煙シートシャッター**です。

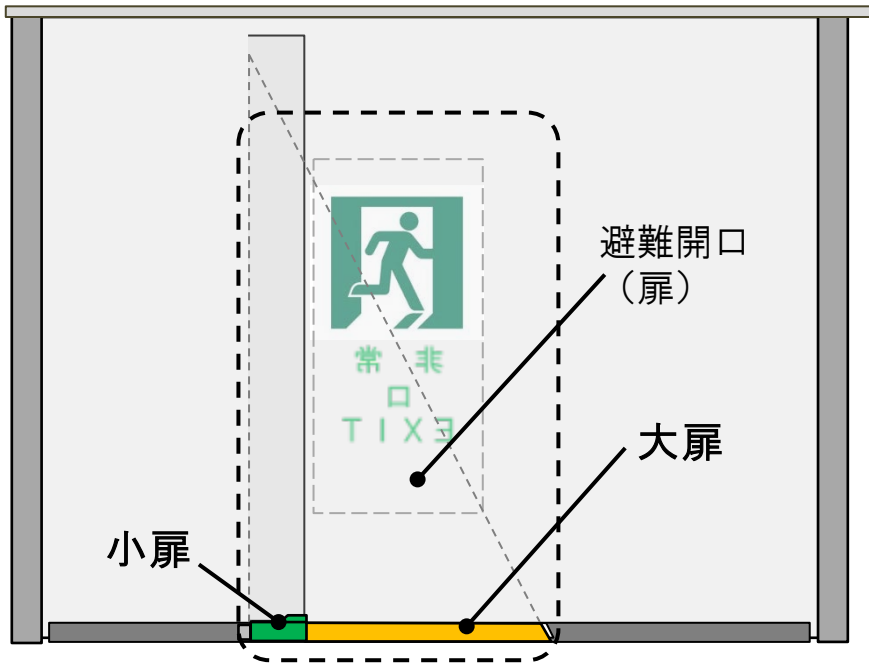
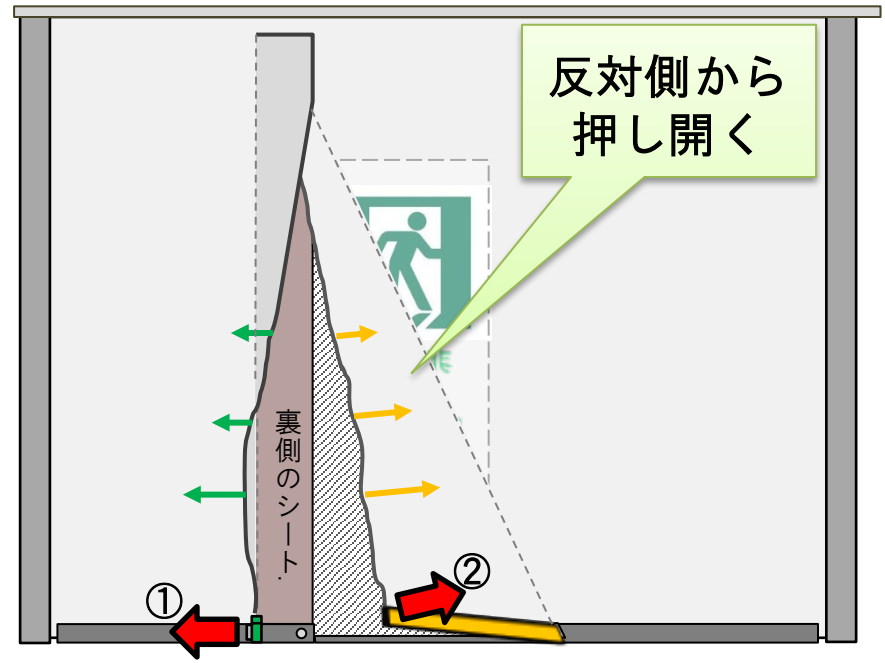
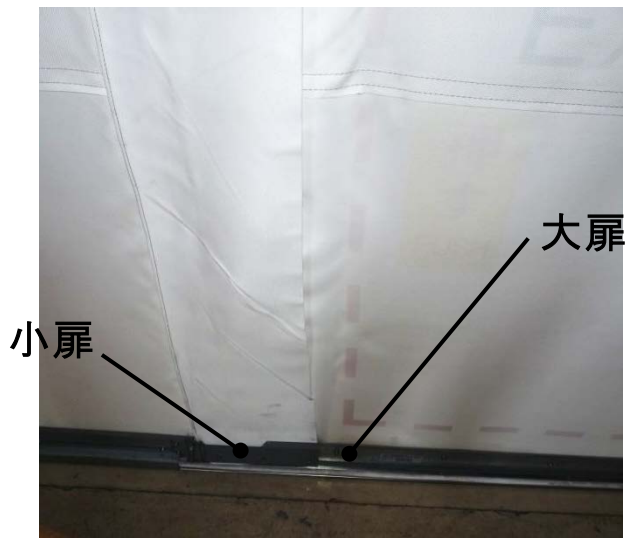
ウォークスルー[避難開口(扉)]の機構

閉じた状態

裏側のシート

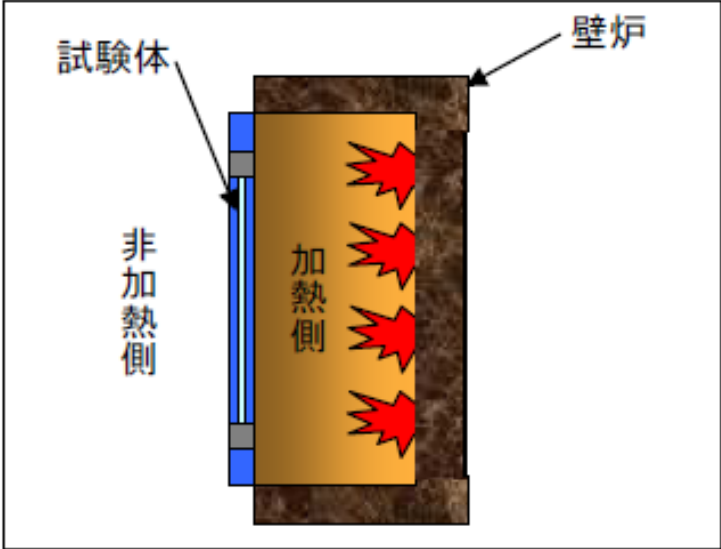
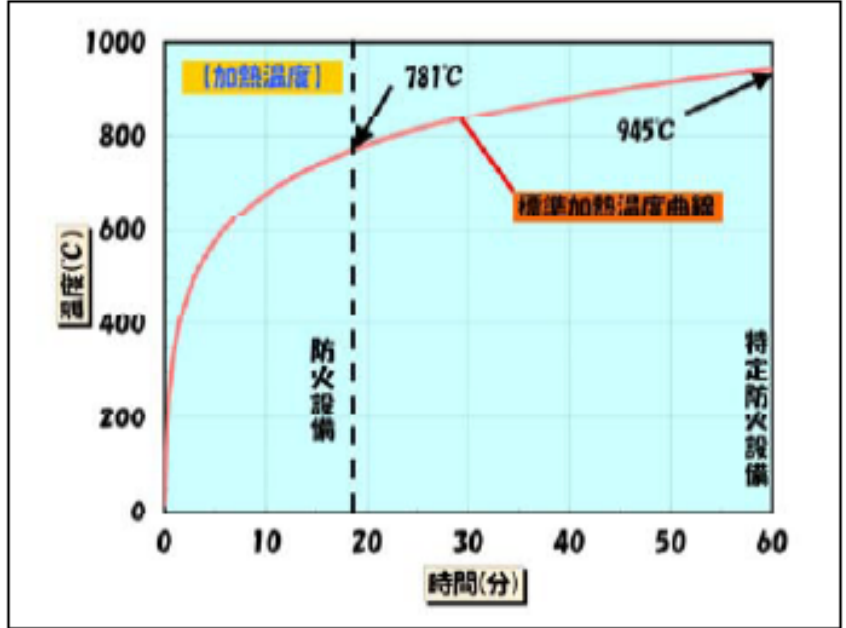
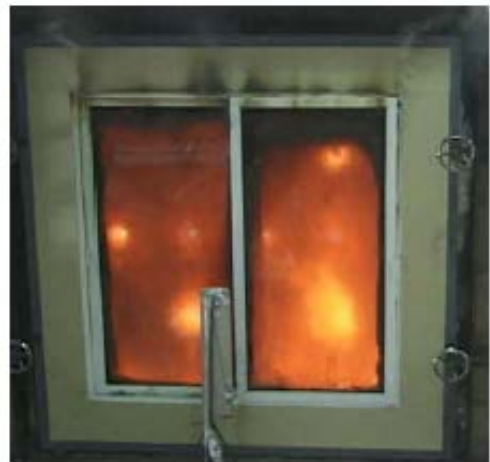
遮炎性能試験

- ・ 60分間加熱、最大温度を945℃
- ・ 加熱の反対側に10秒を超えて連続して火がでない

試験体を壁炉前面に設置します。

非加熱側の試験体の状況

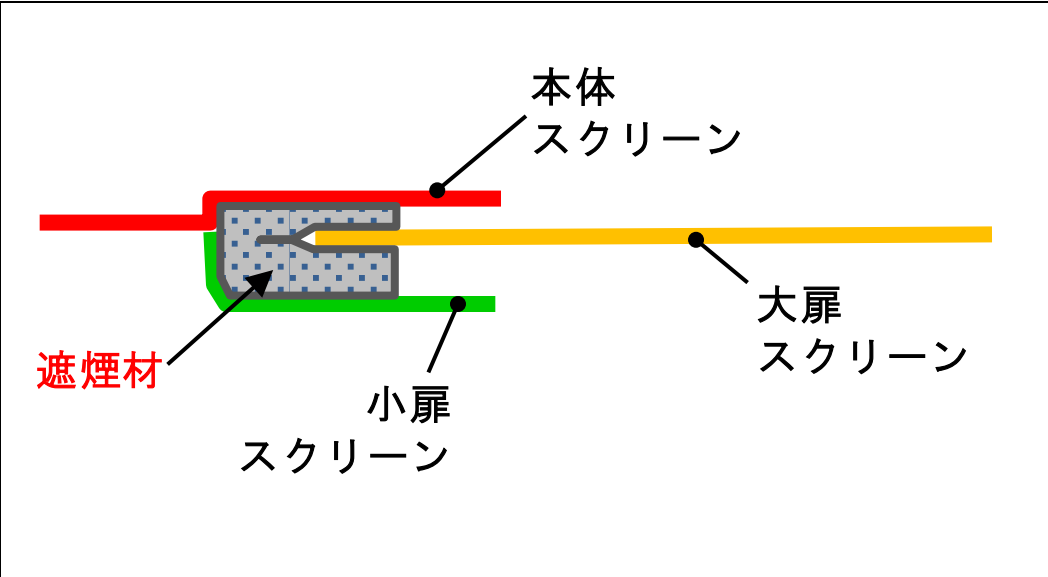
スクリーンの状態（イメージ図）※遮煙材有り

遮煙材の取り付け（ユニチカ設備技術株式会社社内試験の結果より、遮煙性能が向上することが確認されております。）について、お客様のご理解をいただきながら、暫定処置として早期に着手して参ります。並行して、改修方法の特定、改修策を講じた仕様での性能試験、性能評価といった手順を経て、本格是正としての製品の改修を行って参ります。

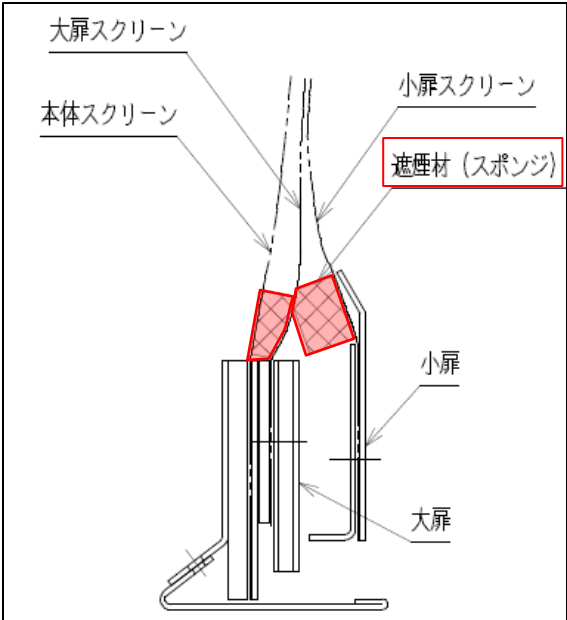
スクリーンの状態（断面図）

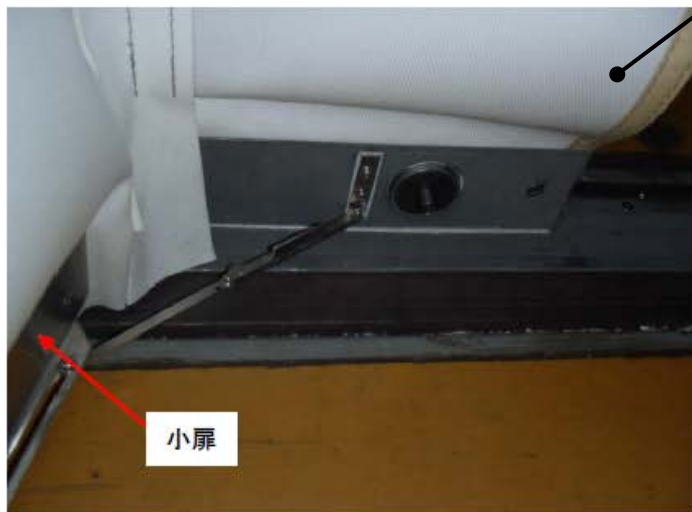
●ウォークスルー小扉詳細（遮煙材取付状態の再現）

大扉、小扉開放（スポンジなし）

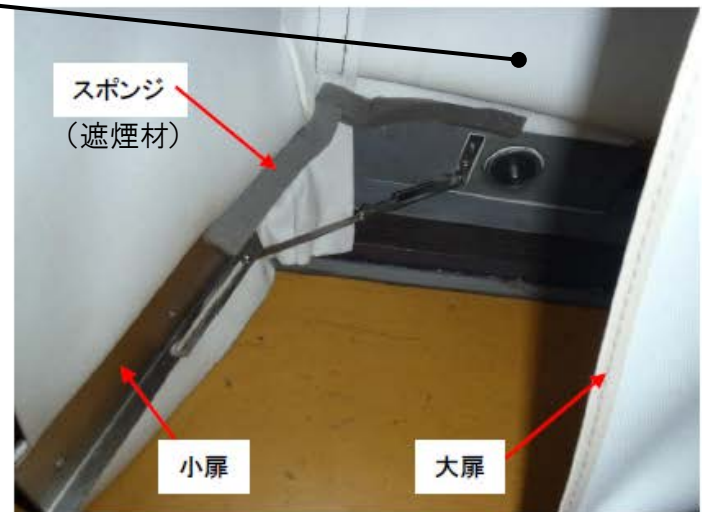
大扉、小扉開放（スポンジあり）

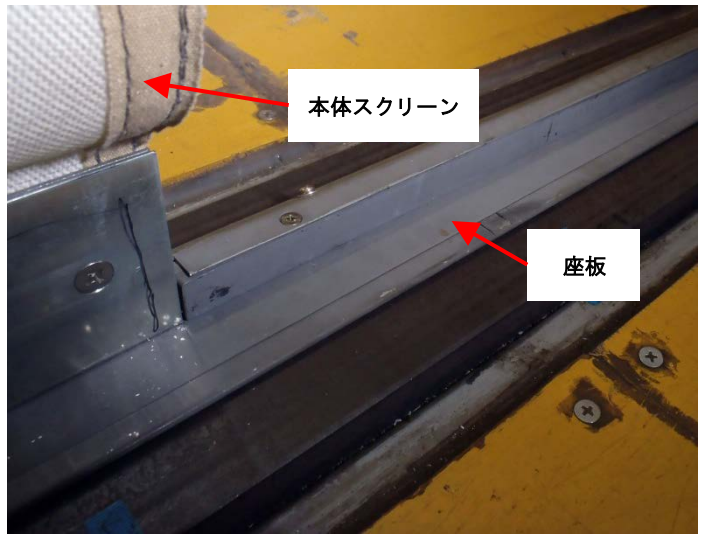
●ウォークスルー大扉詳細（遮煙材取付状態の再現）

大扉開放（ゴムなし）

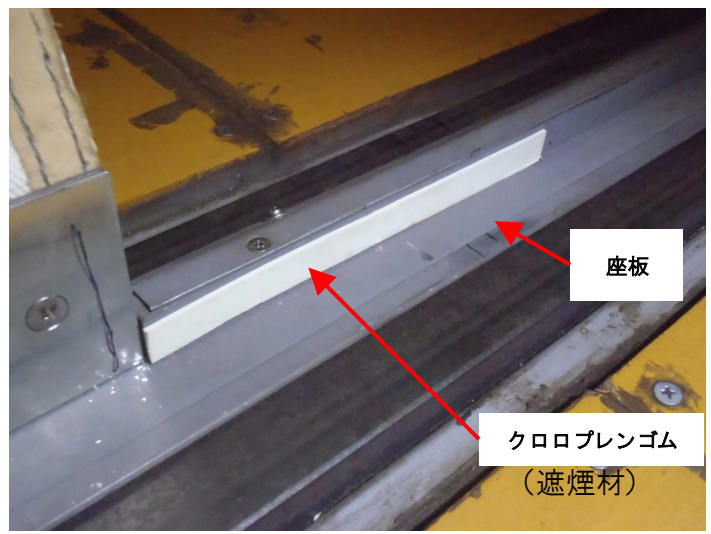
大扉開放（ゴムあり）

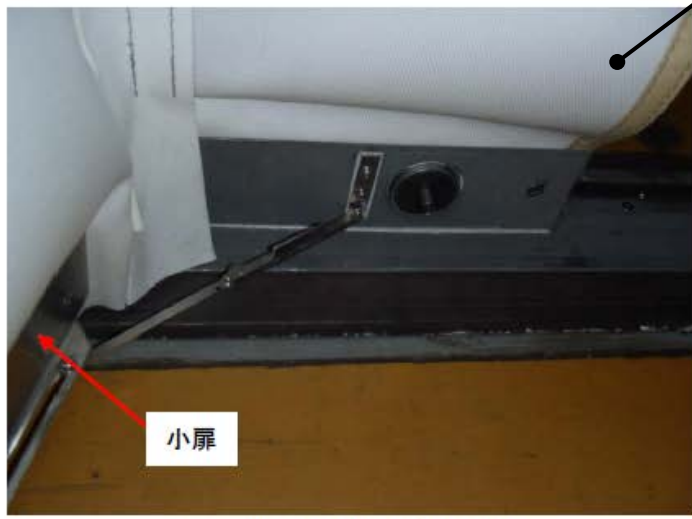
●ウォークスルー小扉詳細 (遮煙材取付状態の再現)

大扉, 小扉開放(スポンジなし)
